## **ASBESTINVENTARISATIE**

### **Nieuw-Loosdrechtsedijk 65 Loosdrecht**

**Projectnummer:** 2026-98  
**Opdrachtgever:** Asbestkoning  
**Datum:** 12-02-2026  
**Vervaldatum:** 12-02-2029  
**Versie:** 1

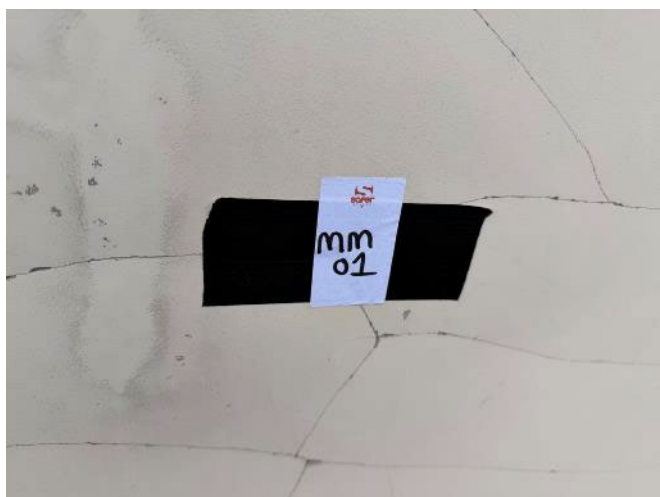
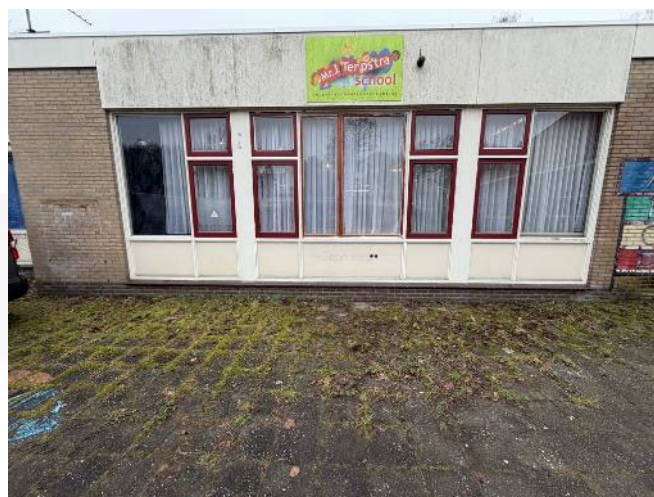
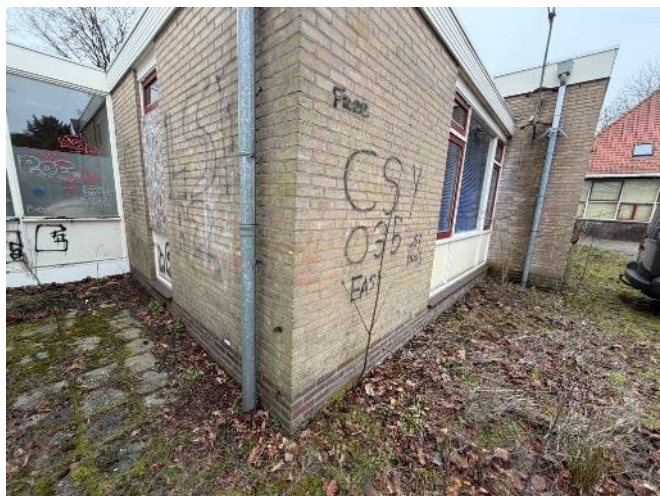
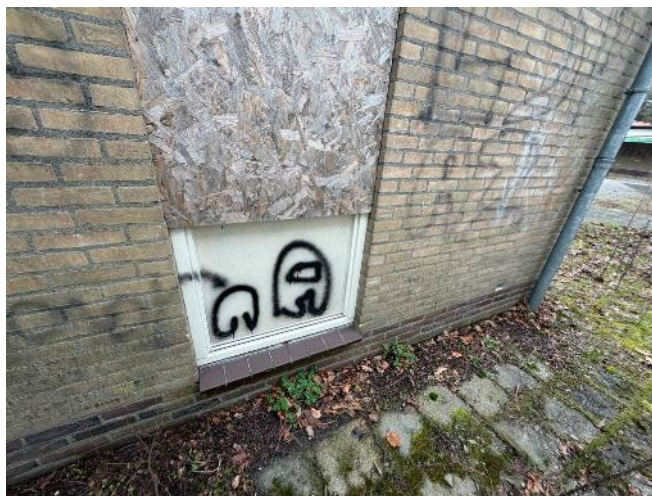
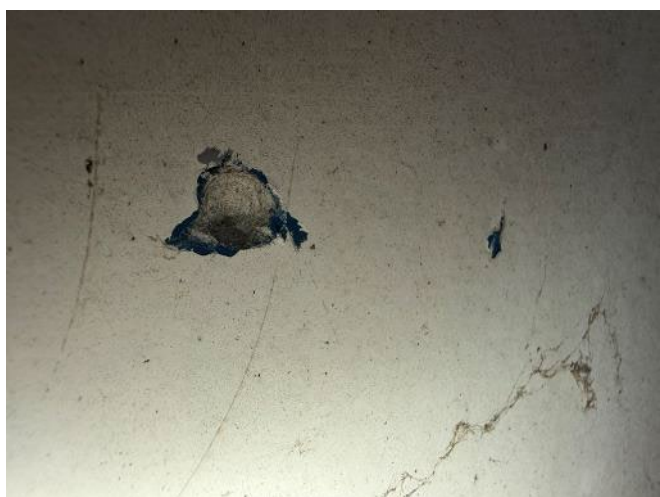
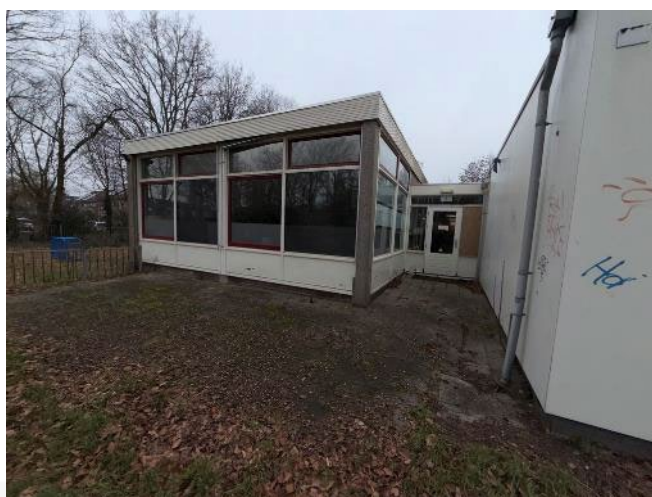
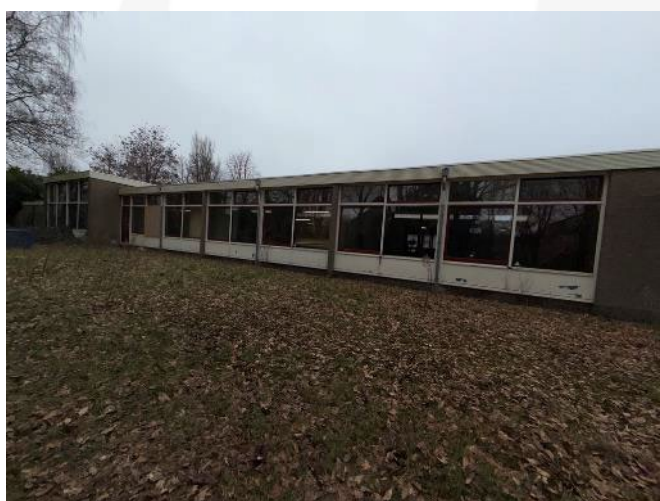
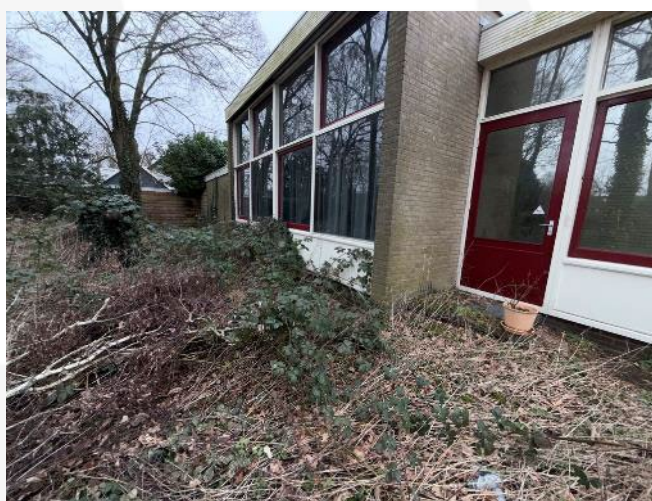
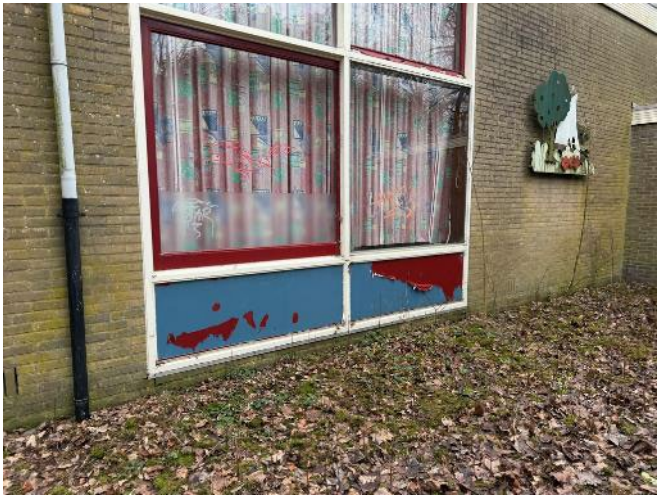
| BRONNUMMER | 1 |

| BRONNUMMER | 1 |
|---|---|
| <b>Bron</b> | Plaatmateriaal (borstwering) |
| <b>Locatie</b> | Buitengevel |
| <b>Betreft</b> | Asbesthoudend |
| <b>Analyseresultaten</b> | 10-15% Chrysotiel |
| <b>Bevestigingsmethode</b> | Geklemd en gekit met latten |
| <b>Binding</b> | Hechtgebonden |
| <b>Beschadiging</b> | Licht |
| <b>Verweerdheid</b> | Licht |
| <b>Risicoklasse</b> | 2 |
| <b>Omschrijving bron:</b> | Het betreft plaatmateriaal toegepast als borstweringspanelen op de buitengevel van het schoolgebouw. De binnenzijde is bekleed met hout. Eventueel aanwezige montagekit meesaneren i.v.m. de vrijgave. |

| BRONNUMMER | 1 |
|---|---|
| <b>Verwijderingsmethode</b> | Buitensanering |
| <b>Urgentie</b> | Geen direct risico, bron verwijderen voorafgaand aan renovatie en/of sloop. |

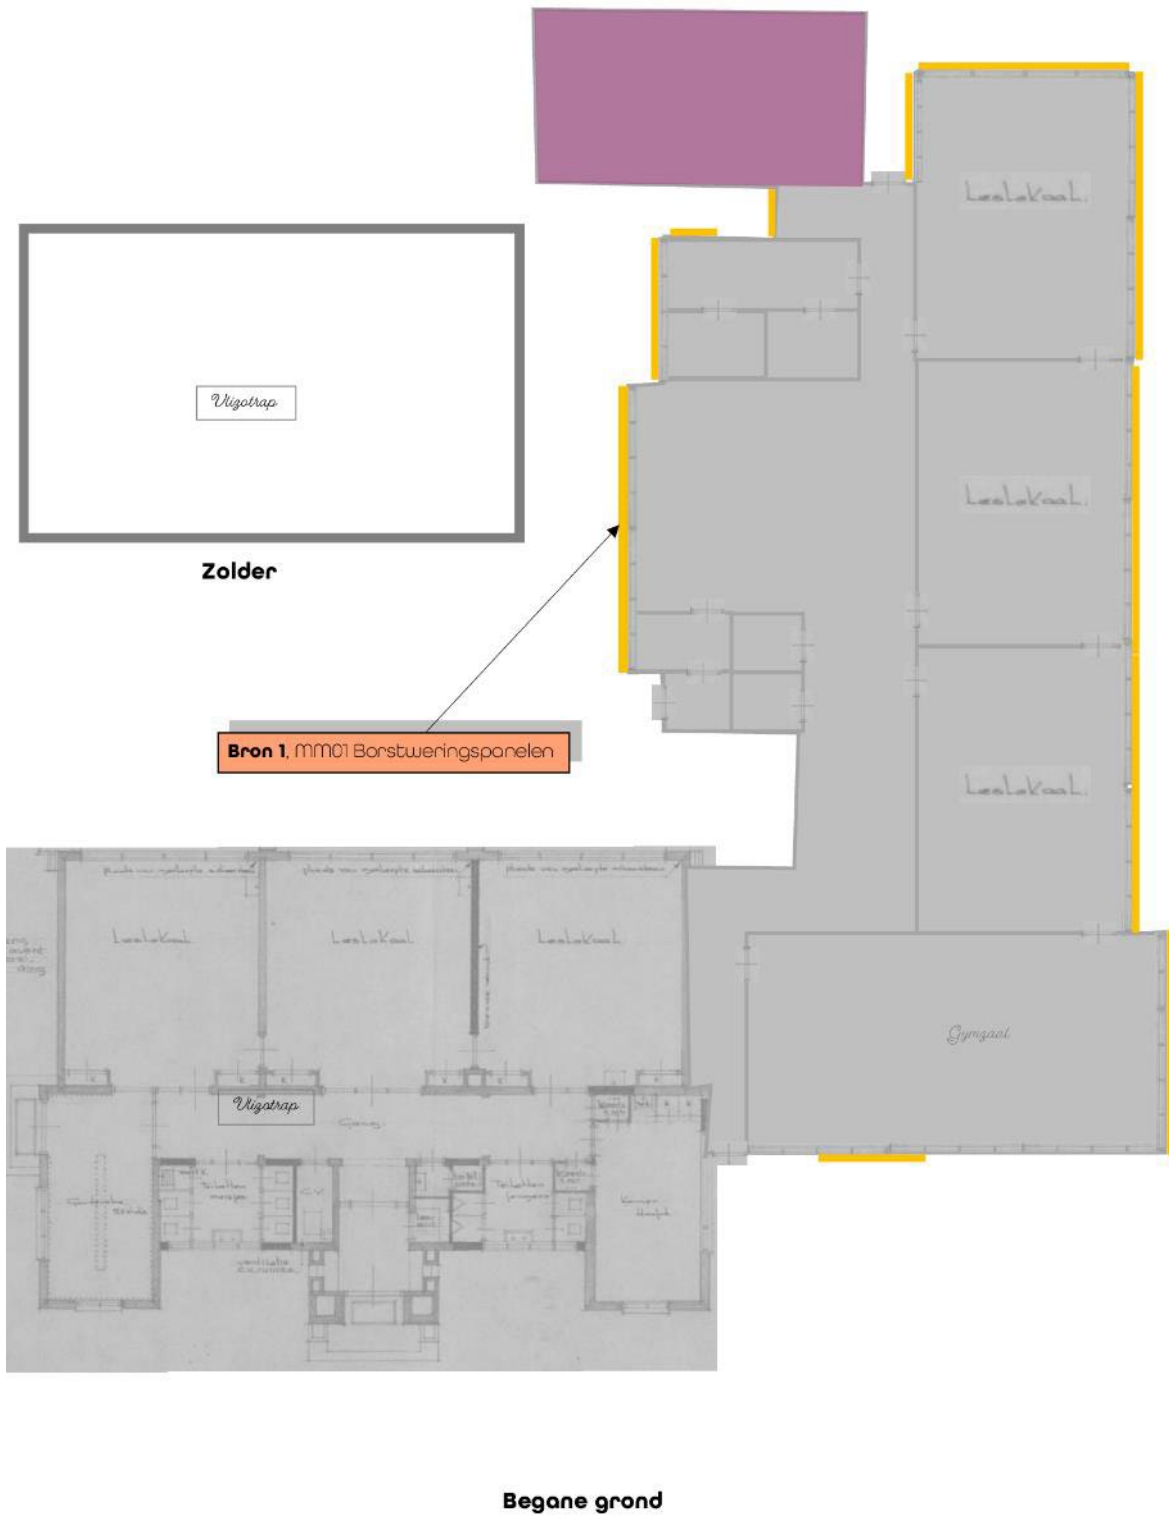
## 7 TEKENINGEN

In deze bijlage zijn de plattegronden met daarin de aangetroffen toepassingen weergegeven. Indien geen originele plattegronden ter beschikking gesteld zijn, is een schematische weergave van de onderzochte locatie gemaakt.

| ASBESTHOUDENDE BRONNEN | | |
|---|---|---|
| 1 | Borstweringspanelen | |
