## VERKOOPKEURING 2025

Objectnummer 6723

Terpstraschool  
Nieuw-loosdrechtsedijk 65 Loosdrecht  
Gemeentelijk monument: LSD2010-6

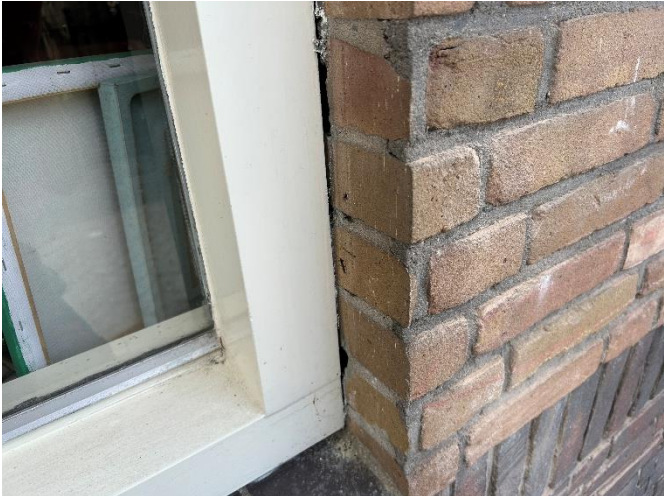
| Rubriek | Kwalificatie* | | | | Toelichting |
|---|---|---|---|--|---|
| <i>Uitgezonderd:</i><br>Linkerzijgevel | | | M | | De houten vensters zijn in de gevel geslepen, hierbij is het raam te ver terug gezet, waardoor er een kier is ontstaan tussen het buitenblad en het kozijn. De naad is voorzien van kitwerk, deze krimpt los. Wij adviseren deze kier te voorzien van een kalk speciezoom. |

| <b>Onderdelen</b> | <b>Rubriek</b> | <b>Staat</b> | <b>Termijn</b> |
|---|---|---|---|
| - Specieozomen aanbrengen houten venster linkerzijgevel | 1.2.1 | Matig | 0-2 jaar |

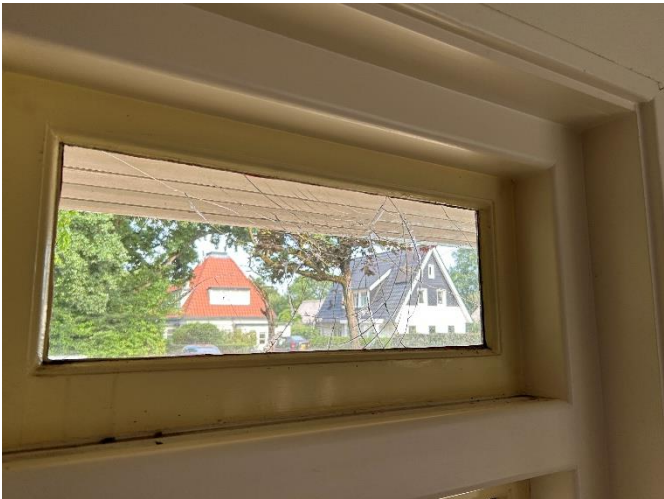
| Rubriek | Kwalificatie* | | | Toelichting |
|---|---|---|---|---|
| <i>Uitgezonderd:</i><br>Onder dakvlak 9, 11 & 12 | | | M | Onder dakvlak 9 is één van de ruiten van de bovenramen gebarsten. Wij adviseren deze bij gelegenheid te vervangen. |
| | | | | <p>Onder dakvlak 11 en 12 ontbreekt het glas in de deur. Wij adviseren nieuwe beglazing aan te laten brengen.</p> |

| <b>Onderdelen</b> | <b>Rubriek</b> | <b>Staat</b> | <b>Termijn</b> |
|---|---|---|---|
| - Ruit vervangen onder dakvlak 9,11,12 | 1.7.1 | Matig | 0-2 jaar |

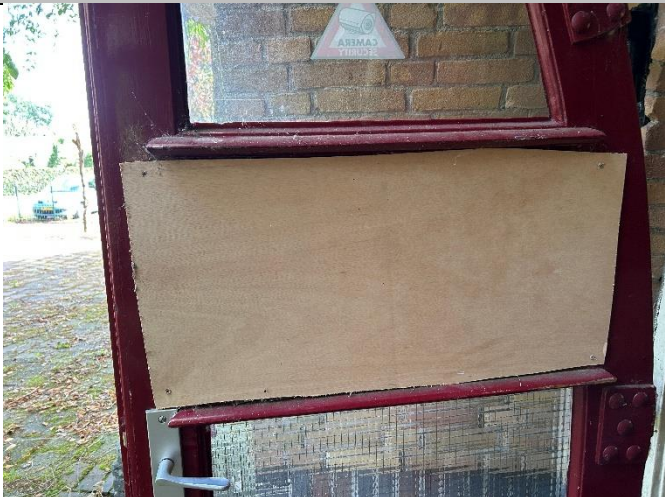
| Rubriek | Kwalificatie* | | | | Toelichting |
|---|---|---|---|---|---|
| <i>Uitgezonderd:</i><br>Achtergevel | | | | S | De liggende stopverfzomen zijn uit de sponning gevallen, doordat deze zijn verdroogd. Wij adviseren de stopverfzomen te vervangen op basis van lijnolie. Hierbij dienen de sponningen twee maal in de grondverf te worden gezet. Vervolgens kan de stopverf aangebracht worden. Deze dient na voldoende droging tot twee mm op het glas te worden afgeschilderd. Na aanbrengen van stopverf dient men voldoende droogtijd (4 weken) van de stopverf in acht te nemen voordat het afgeschilderd kan worden. |

| <b>Onderdelen</b> | <b>Rubriek</b> | <b>Staat</b> | <b>Termijn</b> |
|---|---|---|---|
| - Liggende stopverfzomen vervangen | 1.7.1 | Matig | 0-2 jaar |

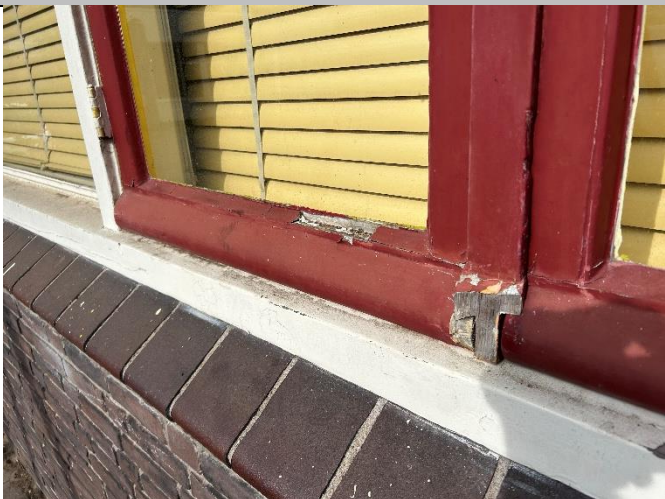
| Rubriek | Kwalificatie* | | | | Toelichting |
|---|---|---|---|---|---|
| 1.7.2 Schilderwerk<br>Exterieur<br>- Houten vensters | | R | | | <p>Het schilderwerk verkrijgt over het algemeen licht, dit is ontstaan door UV licht. Wij adviseren de slechte delen bij te werken en vervolgens geheel over te schilderen met een laag dekverf.</p> |
| <i>Uitgezonderd:</i><br>Achtergevel | | | M | | <p>Het schilderwerk van de liggende delen bladdert af, dit is ontstaan door achterstallig schilderwerk. Wij adviseren deze delen kaal te halen, te voorzien van twee lagen grondverf en één laag dekverf. Vervolgens kan het geheel afgeschilderd worden.</p> |

| <b>Onderdelen</b> | <b>Rubriek</b> | <b>Staat</b> | <b>Termijn</b> |
|---|---|---|---|
| - Schilderwerk uitvoeren houten vensters achtergevel | 1.7.2 | Matig | 0-2 jaar |

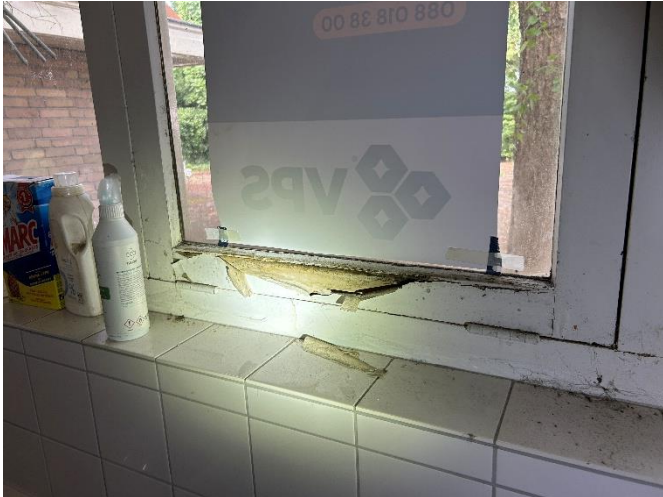
| Rubriek | Kwalificatie* | | | | Toelichting |
|---|---|--|--|--|---|
| <p>Interieur</p> <p>- Houten vensters</p> <p><i>Uitgezonderd:</i><br/>Onder dakvlak 15</p> | G | | | | <p>S Het schilderwerk van het valraam is afgebladderd, wij adviseren het schilderwerk systeem te vervangen.</p> |

| <b>Onderdelen</b> | <b>Rubriek</b> | <b>Staat</b> | <b>Termijn</b> |
|---|---|---|---|
| - Schilderwerk uitvoeren houten venster interieur onder dakvlak 15 | 1.7.2 | Slecht | 0-1 jaar |

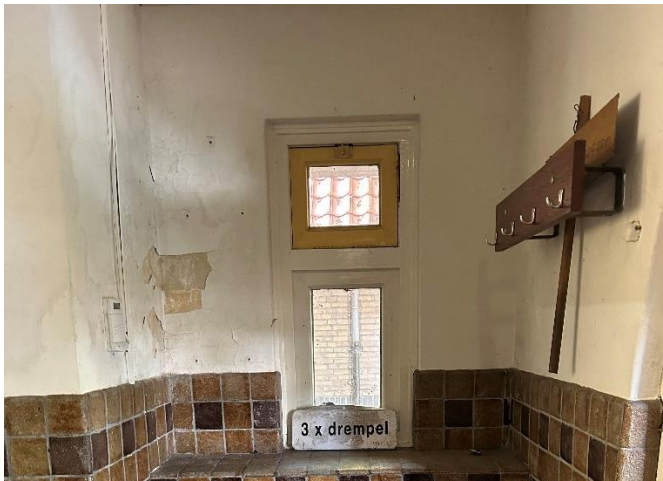
| Rubriek | Kwalificatie* | | | | Toelichting |
|---|---|--|--|--|---|
| <p>- Pleisterwerk wanden</p> <p><i>Uitgezonderd:</i><br/>Onder dakvlak 11 &amp; 12</p> | G | | | | <p>S Het schilderwerk bladdert plaatselijk af, dit is ontstaan door vochtproblemen uit het verleden. Wij adviseren het schilderwerk uit te voeren in een dampopen verfsysteem.</p> |

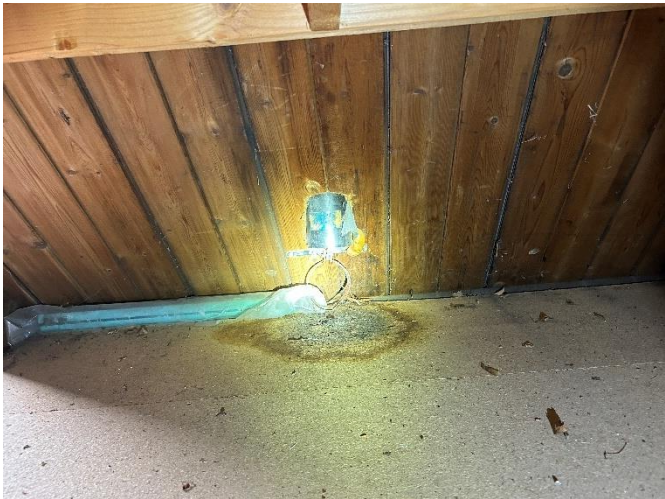
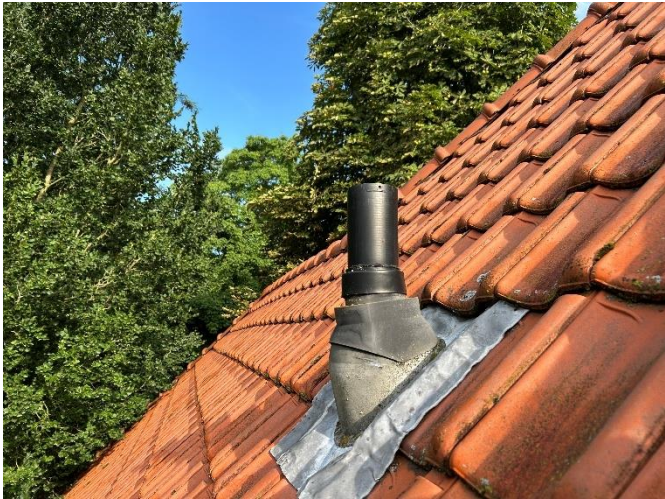
| Rubriek | Kwalificatie* | | | | Toelichting |
|---|---|--|--|--|---|
| <b>2. DAKEN</b><br><br><u>2.1 Kapconstructies</u><br><u>2.1.1 Hout</u><br>Houten kapconstructie opgebouwd uit spanten, gordingen en verticaal dakbeschot<br><br><br><i>Uitgezonderd:</i><br>dakdoorvoeren | | | | | <p>In 2001 hebben er zwamsaneringswerkzaamheden plaats gevonden volgens de kaart van Conserduc / Renofors. Ter plaatse van de achtergevel is een stalen ligger aangebracht waar de spanten op af steunen, dit is vermoedelijk gedaan om de belasting boven de kozijnen in de achtergevel weg te nemen, aangezien er grotere raampartijen zijn aangebracht. Ter plaatse van de gordingen staan er haaklassen open. Wij adviseren deze te voorzien van schroeven om de gordingen bij elkaar te houden. Op de kapzolder zijn oude pannen opgeslagen.</p> <p>S Ter plaatse van de dakdoorvoeren zijn er natte plekken waargenomen op het onderliggende houtwerk. De dakdoorvoeren zijn grotendeels niet meer in gebruik. Plaatselijk ontbreken de afdekkingen van de rookgasafvoeren. Wij adviseren deze te laten verwijderen en nieuw dakbeschot aan te brengen.</p> |

| <b>Onderdelen</b> | <b>Rubriek</b> | <b>Staat</b> | <b>Termijn</b> |
|---|---|---|---|
| - Dakdoorvoeren verwijderen en dakbeschot dichten | 2.1.1 | Slecht | 0-1 jaar |

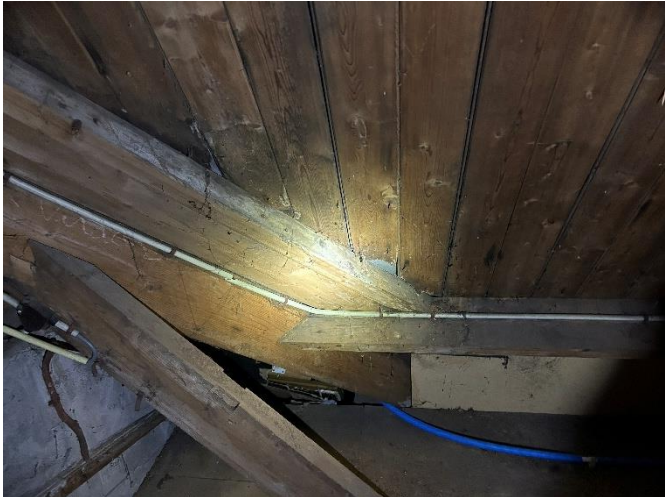
| Rubriek | Kwalificatie* | | | Toelichting |
|---|---|--|---|---|
| <p><i>Uitgezonderd:</i><br/>Dakvlak 1 &amp; 8</p> | | | M | <p>Ter plaatse van de kilgoot van dakvlak 8 is het dakbeschot in het verleden aangetast door houtrot en houtworm. Ter plaatse van dakvlak 1 is er actieve houtworm waargenomen op de blokkelen. Wij adviseren het dakbeschot te vervangen en houtworm te bestrijden.</p> |

| <b>Onderdelen</b> | <b>Rubriek</b> | <b>Staat</b> | <b>Termijn</b> |
|---|---|---|---|
| - Houten dakbeschot vervangen en houtworm bestrijden dakvlak 8 & houtworm bestrijden blokkeel dakvlak 1 | 2.1.1 | Matig | 0-2 jaar |

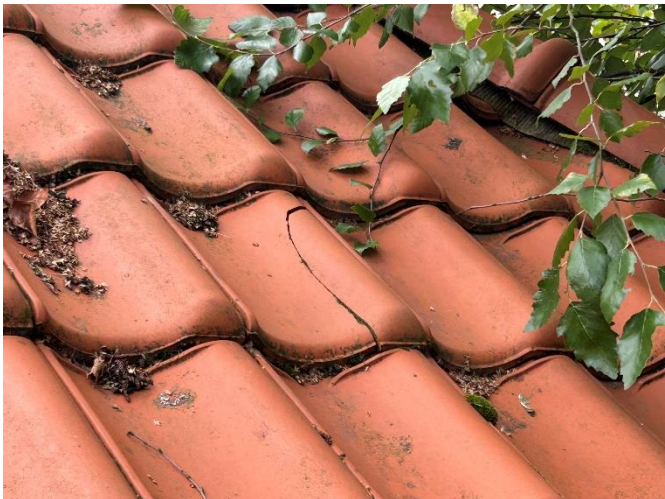
| Rubriek | Kwalificatie* | | | Toelichting |
|---|---|--|---|---|
| <p><i>Uitgezonderd:</i><br/>Dakvlak 9</p> | | | M | <p>Er is een pan gescheurd, hierdoor kan op den duur lekkage ontstaan. Wij adviseren de pan te vervangen om gevolgschade te voorkomen.</p> |

| <b>Onderdelen</b> | <b>Rubriek</b> | <b>Staat</b> | <b>Termijn</b> |
|---|---|---|---|
| - Pan vervangen dakvlak 9 | 2.2.2 | Matig | 0-2 jaar |

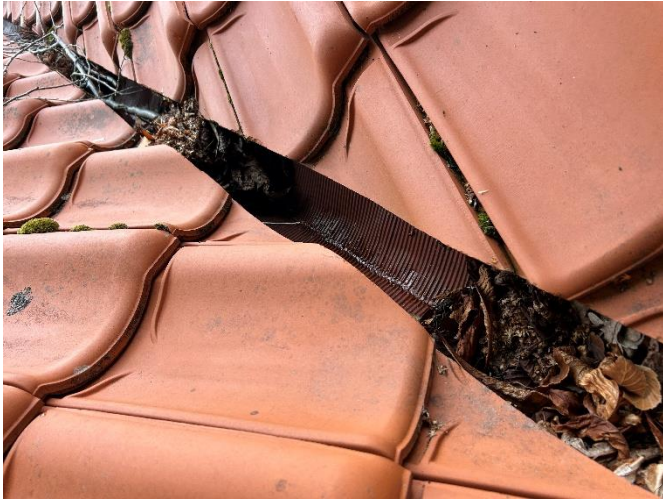
| Rubriek | Kwalificatie* | | | | Toelichting |
|---|---|--|--|---|---|
| Ribbellood onder vorsten | | | | M | <p>dit tot verstoppingen. Wij adviseren de kilgoot te vervangen door zink. Hierbij dient er een minimale onderlinge overlap van 50 mm. te zijn. De zijkanalen van de gootstukken dienen altijd te worden voorzien van een kliskant. Indien de dakhelling groter dan 55 graden is dient er een middenopstand te worden aangebracht.</p> <p>Het lood is dun en waait op, hierdoor kan lekkage ontstaan. Wij adviseren het lood te vervangen door een kalk gebonden specie.</p> |

| <b>Onderdelen</b> | <b>Rubriek</b> | <b>Staat</b> | <b>Termijn</b> |
|---|---|---|---|
| - Ribbellood onder vorsten vervangen | 2.3 | Matig | 0-2 jaar |

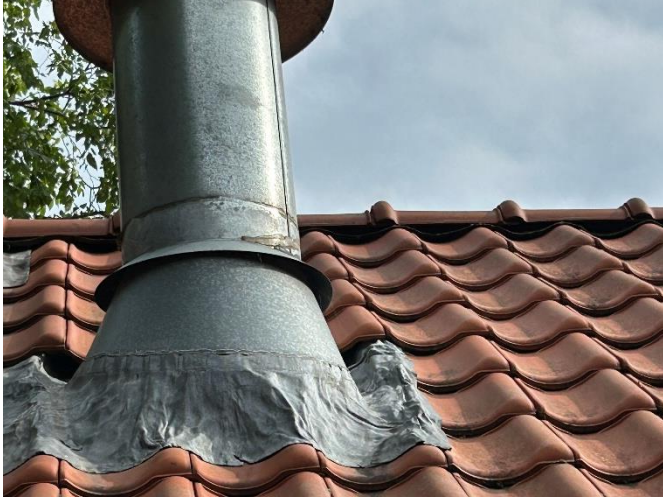
| Rubriek | Kwalificatie* | | | | Toelichting |
|---|---|--|--|---|---|
| Loodaansluitingen schoorstenen | | | | M | <p>Het lood is dun en gevoelig voor opwaaien en lekkages. Wij adviseren nieuwe loketten aan te brengen. Er dient een minimale dikte van NHL 25 te worden toegepast. Het lood dient tot minimaal 30 mm. te worden vast gezet. De loodslabben kunnen worden vast gezet met loodproppen. De onderlinge overlap dient minimaal 80 mm te zijn. Het geheel dient afgevoegd te worden met een kalk gebonden voegmortel.</p> |

| <b>Onderdelen</b> | <b>Rubriek</b> | <b>Staat</b> | <b>Termijn</b> |
|---|---|---|---|
| - Loodaansluiting schoorsteen vervangen | 2.3 | Matig | 0-2 jaar |

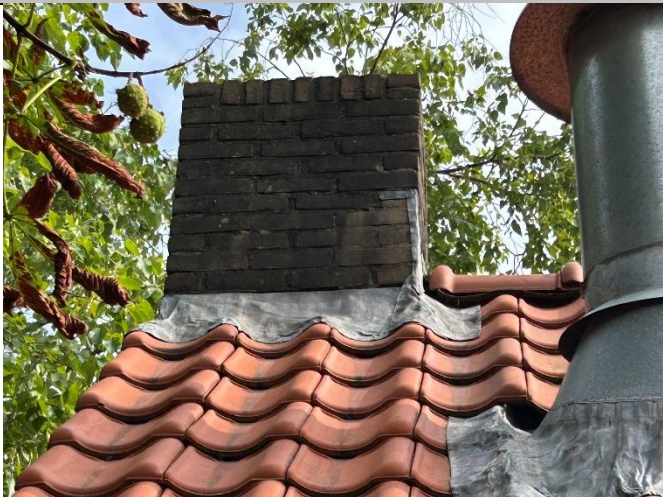
| Rubriek | Kwalificatie* | | | | Toelichting |
|---|---|--|--|---|---|
| Muurlood<br><br><i>Uitgezonderd:</i><br>Dakvlak 13 | G | | | M | <p>Het muurlood is te kort uitgevoerd en krimpt los. Wij adviseren nieuw muurlood aan te brengen. Hierbij dient het lood in meterstukken te worden aangebracht. Er dient een minimale dikte van NHL 25 te worden toegepast. Het lood dient tot minimaal 30 mm. te worden vast gezet en rechthoekig te worden uitgeslepen. De loodslabben kunnen worden vast gezet met loodproppen of loodklemmen. De onderlinge overlap dient minimaal 80 mm zijn en van het weer af te worden aangebracht. Het geheel dient afgevoegd te worden met een kalk gebonden voegmortel.</p> |

| <b>Onderdelen</b> | <b>Rubriek</b> | <b>Staat</b> | <b>Termijn</b> |
|---|---|---|---|
| - Muurlood vervangen dakvlak 13 | 2.3 | Matig | 0-2 jaar |

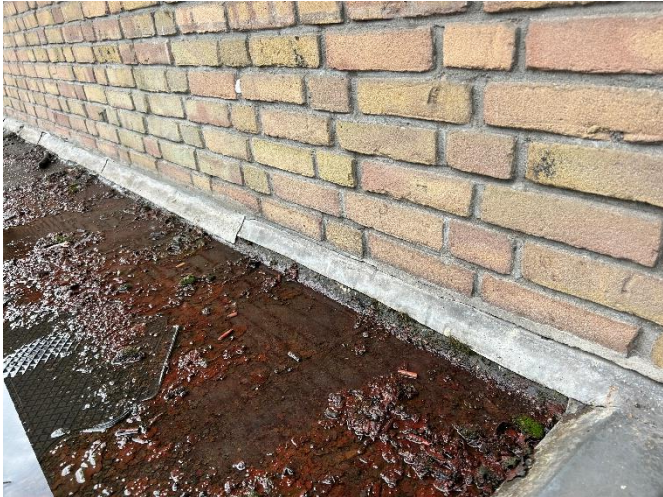
| Rubriek | Kwalificatie* | | | | Toelichting |
|---|---|--|--|---|---|
| <i>Uitgezonderd:</i><br>Dakvlak 2, 11,12 | | | | S | <p>In aansluiting met het rechter bouwdeel staat de loodaansluiting van dakvlak 2 open en kunnen er vochtproblemen ontstaan. Ter plaatse van dakvlak 11 &amp; 12 is de voegzoom los gekomen, waardoor er water achter de loodaansluiting kan komen. Wij adviseren de loodaansluitingen opnieuw aan te laten brengen om dit te voorkomen.</p> |

| <b>Onderdelen</b> | <b>Rubriek</b> | <b>Staat</b> | <b>Termijn</b> |
|---|---|---|---|
| - Muurloodaansluiting vervangen dakvlak 2,11,12 | 2.3 | Slecht | 0-1 jaar |

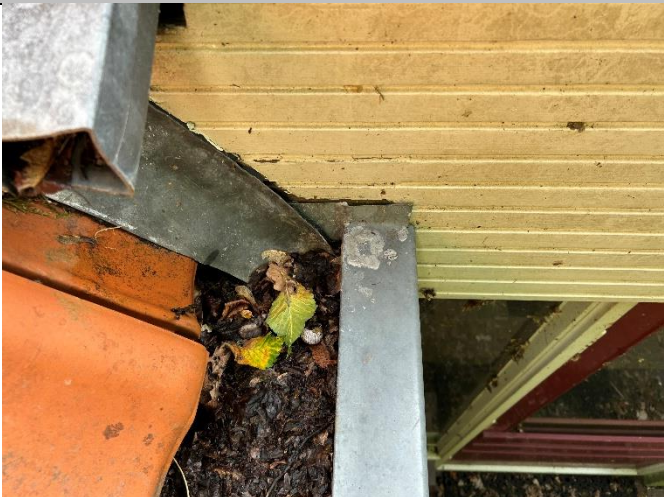
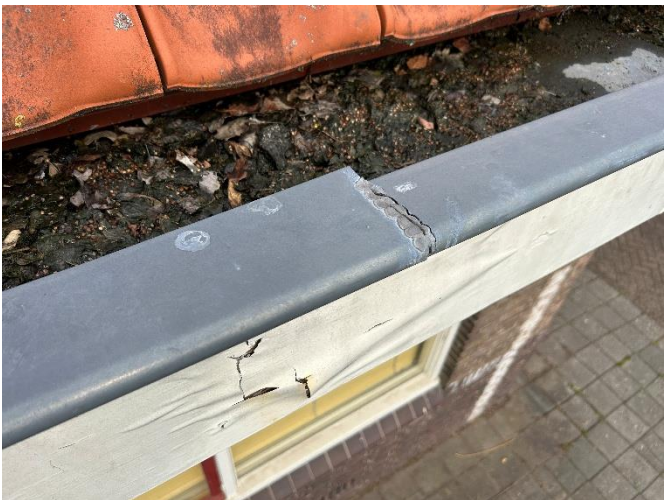
| Rubriek | Kwalificatie* | | | | Toelichting |
|---|---|--|--|--|---|
| <p>2.4 Goten en hemelwaterafvoeren</p> <p>2.4.1 Goten</p> <p>Zinken gootbekleding</p> <p><i>Uitgezonderd:</i><br/>Dakvlak 1</p> | | | | | <p>Het zink is over het algemeen licht verweerd.</p> <p>S Plaatselijk zijn er gescheurde soldeernaden of gescheurd zinkwerk waargenomen, hierdoor is gevolgschade ontstaan aan de houten gootlijst. Tevens is het dekroef van het broekstuk in lood uitgevoerd en los gekomen. Wij adviseren de gootbekleding te vervangen. De nieuwe gootbekleding dient te worden voorzien van een waterkering, de binnen opstand dient hoger te zijn dan de buiten opstand. Bij een langere lengte dan 9 meter dient er een dubbel gevulkaniseerd expansiestuk / broekstuk te worden aangebracht om het werken van het zink mogelijk te maken.</p> |

| <b>Onderdelen</b> | <b>Rubriek</b> | <b>Staat</b> | <b>Termijn</b> |
|---|---|---|---|
| - Zinken gootbekleding vervangen dakvlak 1 | 2.4.1 | Slecht | 0-1 jaar |

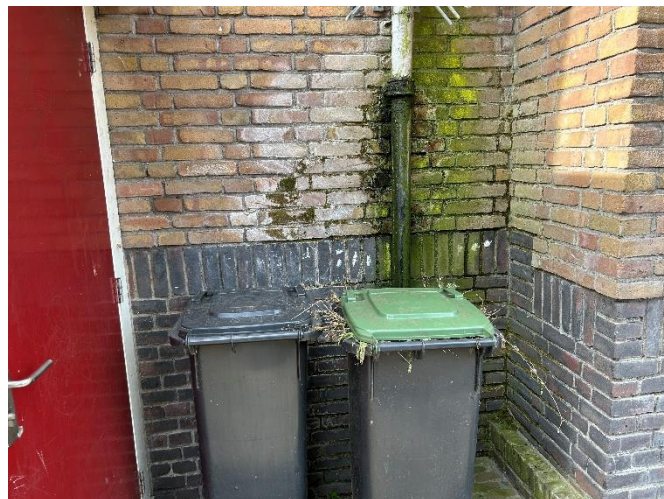
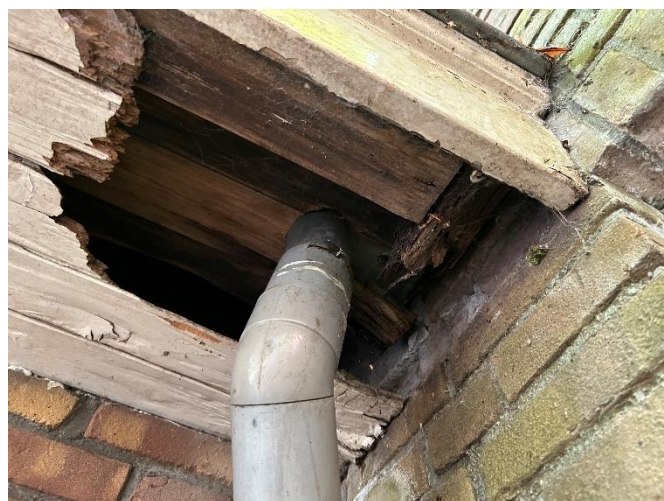
| Rubriek | Kwalificatie* | | | | Toelichting |
|---|---|---|--|--|---|
| <u>2.7 Gootlijsten/balustraden</u><br>Houten gootlijsten<br><br><i>Uitgezonderd:</i><br>Dakvlak 1 & 12 | | R | | | S Plaatselijk zijn er delen aan de onderzijde van de gootlijsten en hangen deze door.<br><br>S De gootbodem is aan de onderzijde aangetast door houtrot, tevens is er ook een gootklos geheel vergaan. Wij adviseren de aangetast onderdelen te vervangen door Oregon Pine. |

| <b>Onderdelen</b> | <b>Rubriek</b> | <b>Staat</b> | <b>Termijn</b> |
|---|---|---|---|
| - Houten gootbodem vervangen dakvlak 1 & 2 | 2.7 | Slecht | 0-1 jaar |

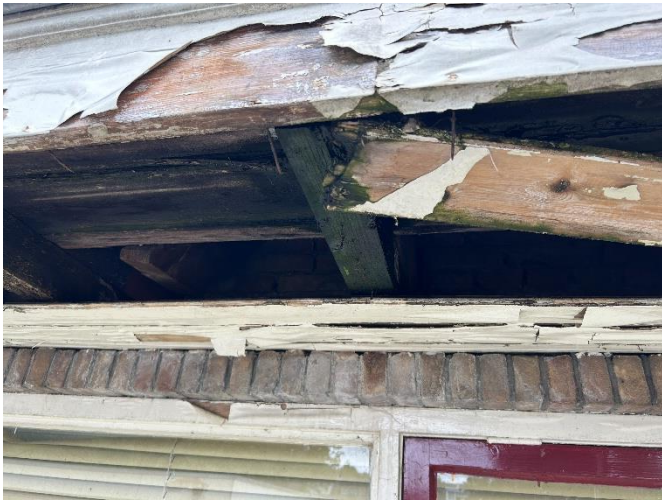
| Rubriek | Kwalificatie* | | | | Toelichting |
|---|---|--|---|---|---|
| <p><i>Uitgezonderd:</i><br/>Dakvlak 1/10 &amp; 13</p> <p><b>3. INTERIEUR</b></p> <p><u>3.0 Algemeen</u><br/>Klimaat</p> <p><i>Uitgezonderd:</i><br/>Onder dakvlak 14 &amp; 15</p> <p><u>3.2 Dragende constructies/vloeren</u><br/><u>3.2.1 Dragende constructies</u><br/>Houten vloerbalken</p> <p>Gemetselde poeren in<br/>kruipruimte</p> <p><u>3.2.2 Vloeren</u><br/>Houten vloerdelen</p> <p><i>Uitgezonderd:</i><br/>Onder dakvlak 5</p> | | | | | <p>Ter plaatse van het verstek staat de verbinding open en corroderen de nagels. Wij adviseren het houtwerk te herstellen met een twee componenten epoxyvuller.</p> <p>Er heerst een vochtig klimaat, dit is ontstaan door de lekkage van het dak en de vochtdoorslag van de gevel. Wij adviseren deze gebreken op te lossen.</p> <p>Voor zo ver zichtbaar.</p> <p>De afmeting van de vloerdelen zijn over het algemeen klein, waardoor de vloer waarschijnlijk geen grote belastingen kan dragen. Wij adviseren u de vloer door een constructeur door te laten rekenen om aan te tonen of de vloer voldoet.</p> <p>Plaatselijk zijn er vloerdelen verwijderd, het is onduidelijk waarom dit is gedaan. Wij adviseren deze opnieuw aan te laten brengen.</p> |

| <b>Onderdelen</b> | <b>Rubriek</b> | <b>Staat</b> | <b>Termijn</b> |
|---|---|---|---|
| - Verstekken herstellen met epoxyvuller dakvlak 1/10 en 13 | 2.7 | Matig | 0-2 jaar |

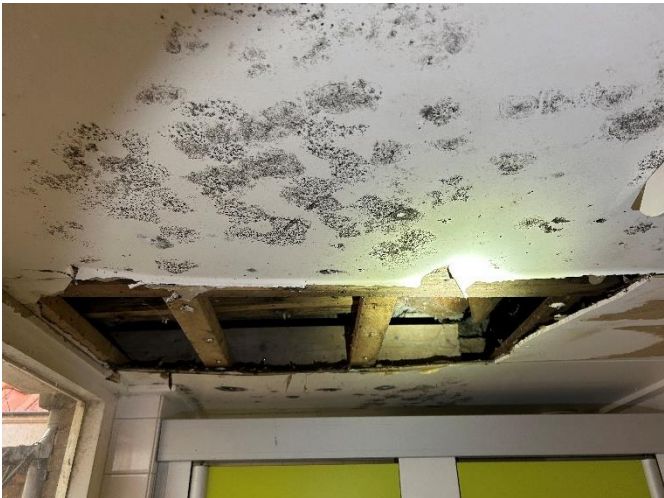
| Rubriek | Kwalificatie* | | | | Toelichting |
|---|---|---|--|---|---|
| <i>Uitgezonderd:</i><br>Onder dakvlak 14 & 15 | | | | S | De plafondplaten zijn aangetast door vocht, dit is ontstaan door lekkage/overstroming van het bovenliggende dakvlak. Wij adviseren het plafond eerst voldoende te laten dragen en vervolgens het geheel te vervangen. |

| <b>Onderdelen</b> | <b>Rubriek</b> | <b>Staat</b> | <b>Termijn</b> |
|---|---|---|---|
| - Gipsplaten vervangen onder dakvlak 14 & 15 | 3.9 | Slecht | 0-1 jaar |

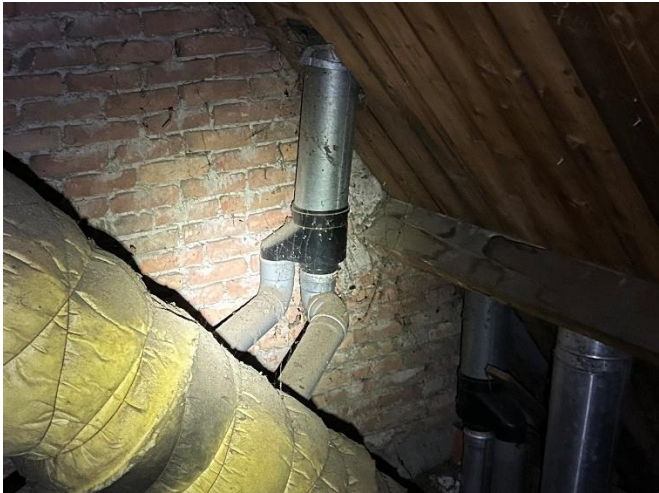
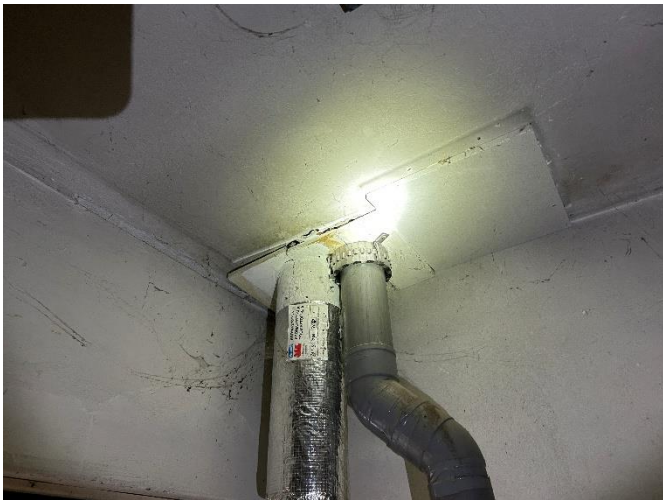
| Rubriek | Kwalificatie* | | | | Toelichting |
|---|---|--|--|---|---|
| CV installaties | | | | | <p>De rookgasafvoeren zijn onvoldoende gebeugeld. Hierdoor kunnen deze uitzakken en voor gevaarlijke situaties zorgen. De laatste inspectie heeft volgens de sticker in 2022 plaats gevonden. De brandafscheidings zijn plaatselijk uitgezakt. Wij adviseren u de cv installatie geheel te laten keuren en onderhouden.</p> |

| <b>Onderdelen</b> | <b>Rubriek</b> | <b>Staat</b> | <b>Termijn</b> |
|---|---|---|---|
| - CV installatie keuren en onderhouden | 4.1.1 | | z.s.m. |

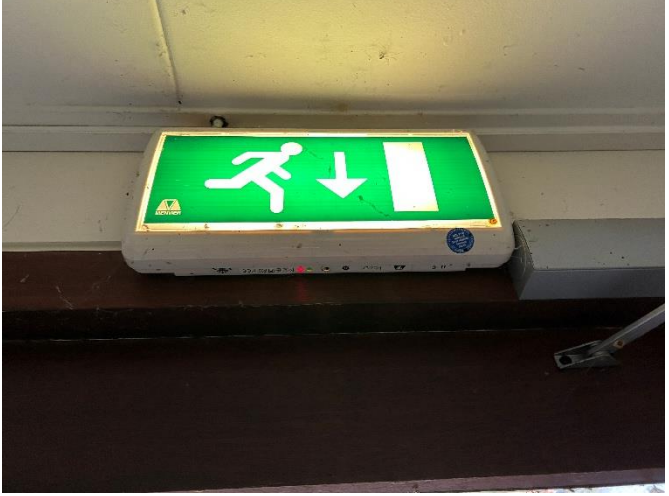
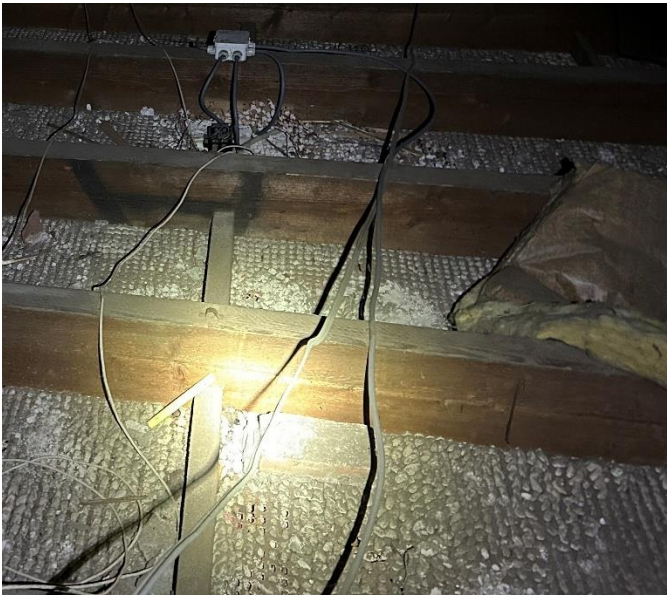
| Rubriek | Kwalificatie* | Toelichting |
|---|---|---|
| <p>Brandslanghaspels</p> <p>4.1.4 Elektra</p> <p>Elektrische installatie</p> | <p>G</p> | <p>De haspels worden gekeurd en onderhouden.</p> <p>N.B. Controle op de werking van de zich in of op een gebouw bevindende installaties valt buiten de inspectie van de Monumentenwacht.</p> <p>De bedrading van de elektrische installatie ligt los over de vloerbalken. Wij adviseren de gehele elektrische installatie te laten keuren om brandgevaar te voorkomen.</p> <p>Aan de linkerzijgevel hangt een buiten armatuur los aan de gootlijst, tevens ontbreekt er een kap van de centraaldoos.</p> |

| <b>Onderdelen</b> | <b>Rubriek</b> | <b>Staat</b> | <b>Termijn</b> |
|---|---|---|---|
| - Elektrische installatie laten keuren | 4.1.4 | | z.s.m. |

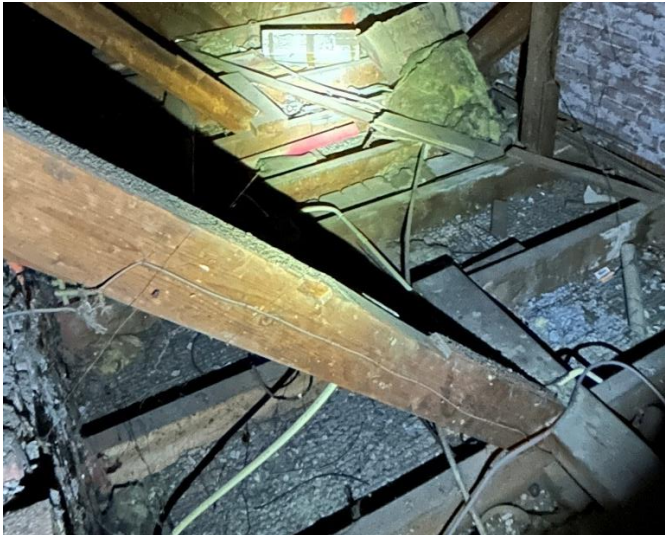
| Rubriek | Kwalificatie* | | | | Toelichting |
|---|---|--|--|---|---|
| <i>Uitgezonderd:</i><br>Onder dakvlak 2-4, 8-10, 11-12 | | | | S | Op de vloerbalken zijn geen vloerdelen aangebracht, hierdoor zijn deze ruimten slecht toegankelijk. Wij adviseren vloerdelen aan te laten brengen. Tevens zijn deze ruimten vervuild met bouwafval, wij adviseren deze ruimten ook te reinigen. |

| <b>Onderdelen</b> | <b>Rubriek</b> | <b>Staat</b> | <b>Termijn</b> |
|---|---|---|---|
| - Vloerdelen aanbrengen onder dakvlak 5 | 3.2.2 | Matig | 0-2 jaar |

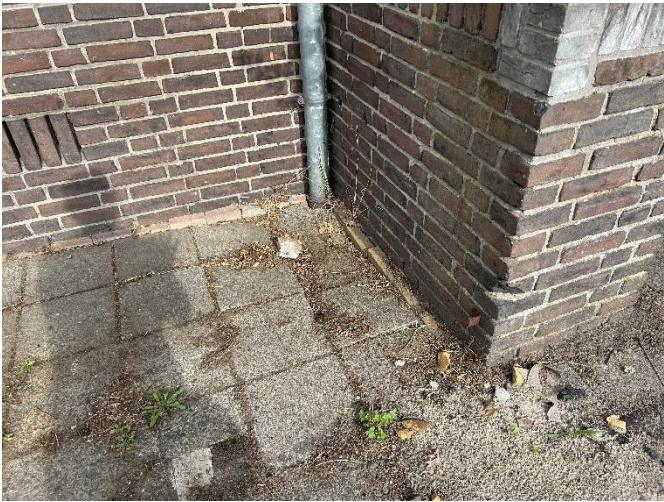
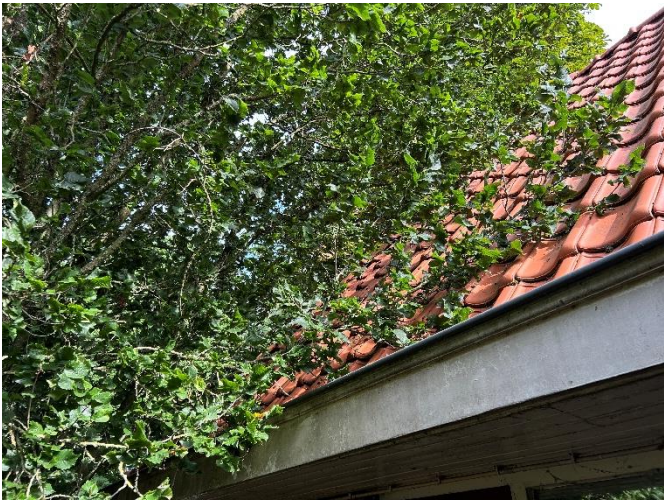
| Rubriek | Kwalificatie* | | | | Toelichting |
|---|---|--|--|--|---|
| <p>4.5 Bomen/begroeiing</p> <p>Algemeen</p> <p><i>Uitgezonderd:</i><br/>Boven dakvlak 2, 7, 14 &amp; 15</p> | G | | | | <p>S De boom hangt met zijn takken boven de dakvlakken, hierdoor raken de kilgoten verstopt en lopen de daken over. Wij adviseren de bomen te laten snoeien.</p> <p>Onder dakvlak 7 groeit er een tak uit de gevel, deze kan het metselwerk opdrukken en voor gevolgschade zorgen. Wij adviseren deze te verwijderen om dit te voorkomen.</p> |

| <b>Onderdelen</b> | <b>Rubriek</b> | <b>Staat</b> | <b>Termijn</b> |
|---|---|---|---|
| - Bomen snoeien, goten reinigen en tak verwijderen uit gevel onder dakvlak 7 | 4.5 | Slecht | 0-1 jaar |
