## BOOMEN BETREFT ANALYSE

### Het Laantje 3 en 4 te Loosdrecht, versie 3

Opdrachtgever: Lane Development B.V.  
Contactpersoon: de heer J. Zijtveld

Datum: 12-03-2019 en aanvullingen september en oktober 2020  
Project: B7356 en B8704 (aanvulling)

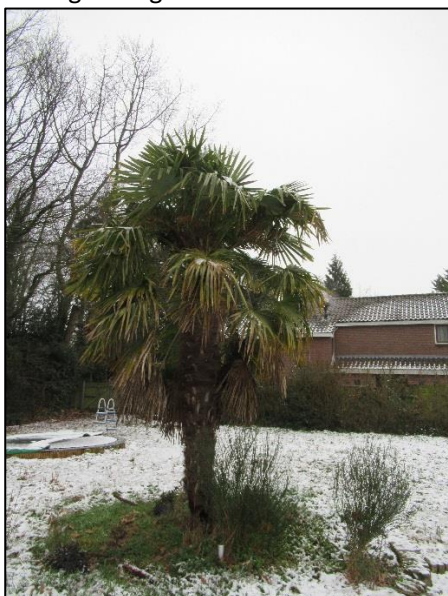
In de tuin van Het Laantje 3 staan alleen een palmboom (boom 16) en een esdoorn (boom 4). Op de zuidoostzijde van de perceelgrens van Het Laantje 3 groeien een eik (boom 15) en een beuk (boom 14). Volgens de kadastrale grenzen staan de bomen op het perceel van Het Laantje 3 echter gezien de hekken staan ze in de tuin van Het Laantje 4. De beuk is tweestammig vanaf een meter hoogte waarvan de splitsing op termijn breukgevoelig kan worden.

*Links: Chinese waaierpalm, boom 16.*

Voor de bomen 14-16 op het perceel van Het Laantje 3 is sowieso kap benodigd omdat hier het bouwvlak komt. Vanaf deze zijde gaat ook de bouw plaatsvinden met hijs- en transportbewegingen. De gevels van de nieuwbouw komen wel op circa 3,5 m van de erfgrans maar de trappenhuisen en het blok aan de Luitgardeweg liggen dichterbij de erfgrans waardoor er geen rij- en hijsbewegingen kunnen plaatsvinden aan deze zijde van het Bos van Sprenger.

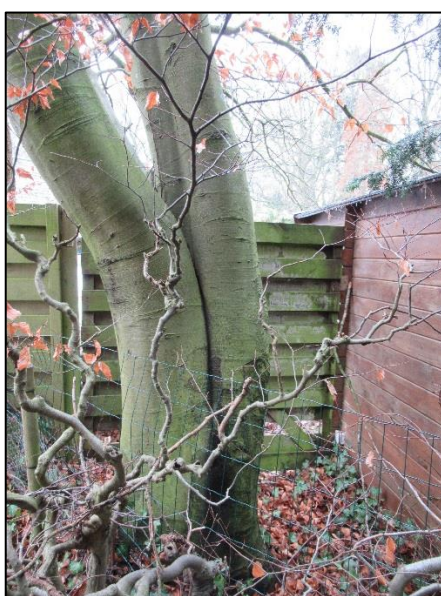
*Rechts: beuk met stamsplitsing vanaf een meter hoogte, boom 14.*

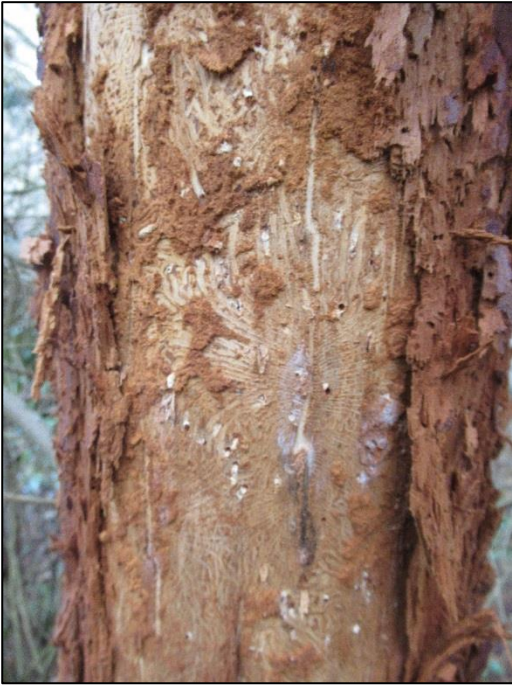
In de tuin van Het Laantje 4 groeien diverse coniferen (30 stuks) waarvan een deel uitgegroeide haagbomen betreffen. Bomen 37 en 38 betreffen coniferen welke aangetast zijn door de thujabastkever. Boom 37 is reeds geringd door de larven en sterft af. Verwacht wordt dat boom 38 op termijn zal afsterven. De bomen op dit perceel hebben geen bijzondere waarde of status.

*Links: vraatgangen van de thujabastkever onder de schors van boom 37.*

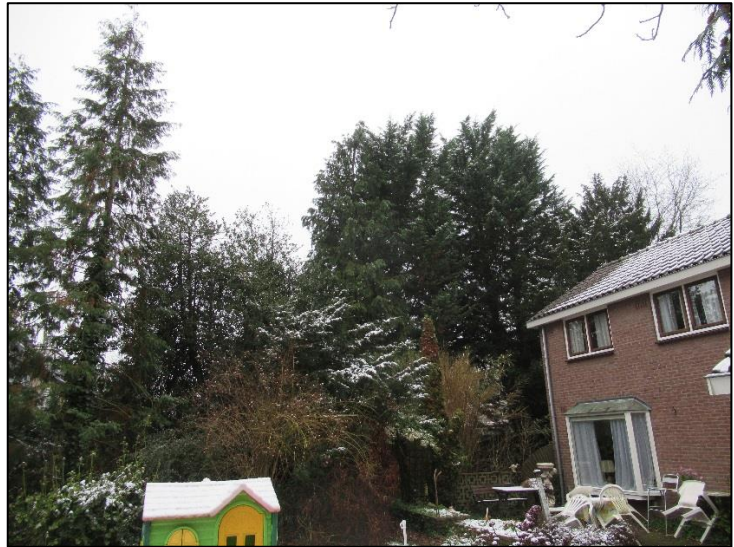
*Rechts: diverse coniferen in de tuin van Het Laantje 4.*

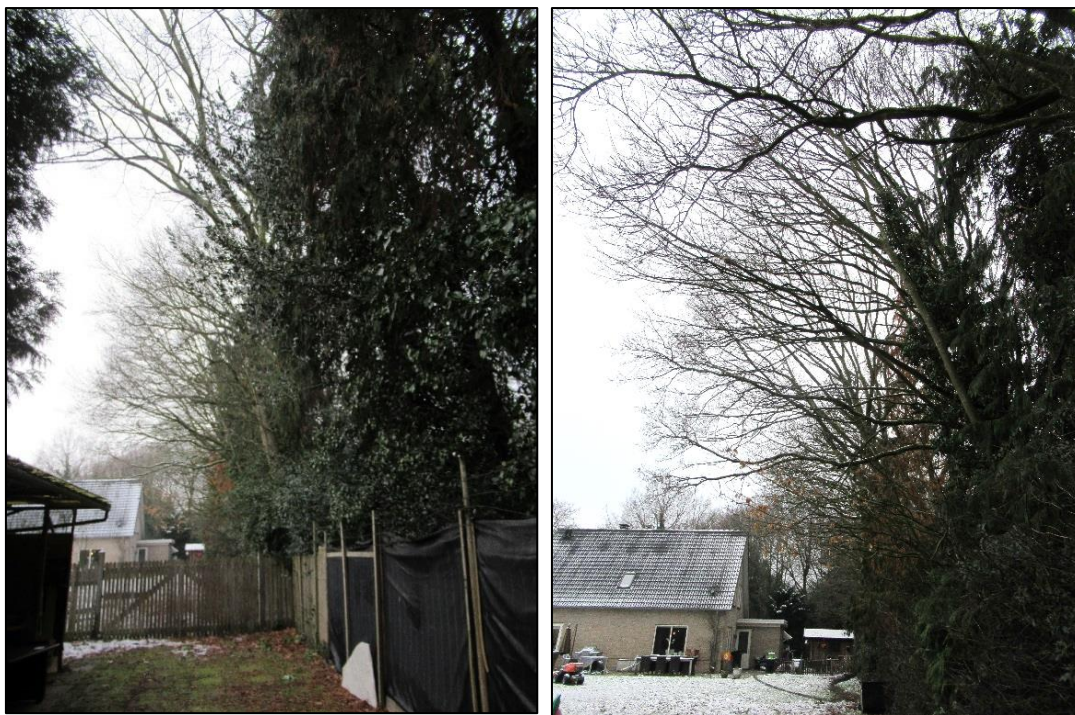
De takken van volwassen loofbomen steken plaatselijk tot 8 meter over het hek heen. Het Bos van Sprenger is beleidsmatig beschermd in het Bomenbeleidsplan 2011 – 2035. Het betreft een restand van een landgoed met onder andere bomen uit 1900. In het Bos zou eveneens een dassenburcht aanwezig zijn. Kap van bomen in dit bosje is derhalve niet zondermeer mogelijk. Het uitgangspunt is behoud en/of versterking in samenspraak met de gemeente, in dit geval bedoelen we de randzone waar de erfscheiding ligt.

Overhangende takken gezien van oost naar west langs het hek. Links op perceel Het Laantje 3. Rechts op perceel Het Laantje 4.

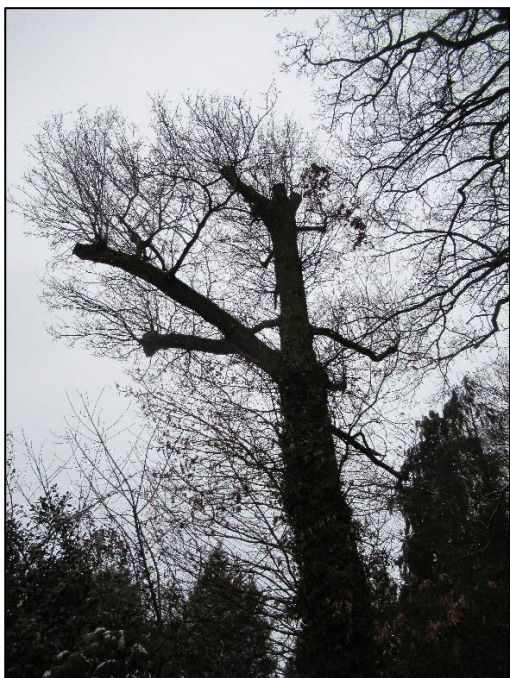
Aan de oostzijde van de perceellijn van het Bos van Sprenger groeit een forse eik (boom 32, stamdiameter 70 cm) welke een aantal jaren geleden is gekandelaberd. Dit is een ingrijpende snoeiwijze die cyclusmatig zou moeten worden herhaald om takbreuk te voorkomen (de aanhechting bij dergelijke grote snoeiwonden is doorgaans van mindere kwaliteit). Naast deze zomereik is in het verleden een beeldbepalende beuk verwijderd.

*Links: gekandelaberde boom 32 met enkele holtes, mogelijk interessant voor vleermuizen.*

Deze gemeentelijke boom is een knotboom waar, door opnieuw te knotten, mogelijk voldoende ruimte zou ontstaan voor steigers. Het aandeel wortels dat zij verliezen door aanleg van de bouwkuip kan bij zorgvuldig werken gering blijven. Snoei zou cruciaal kunnen blijken om voldoende werkruimte te realiseren in deze rand.

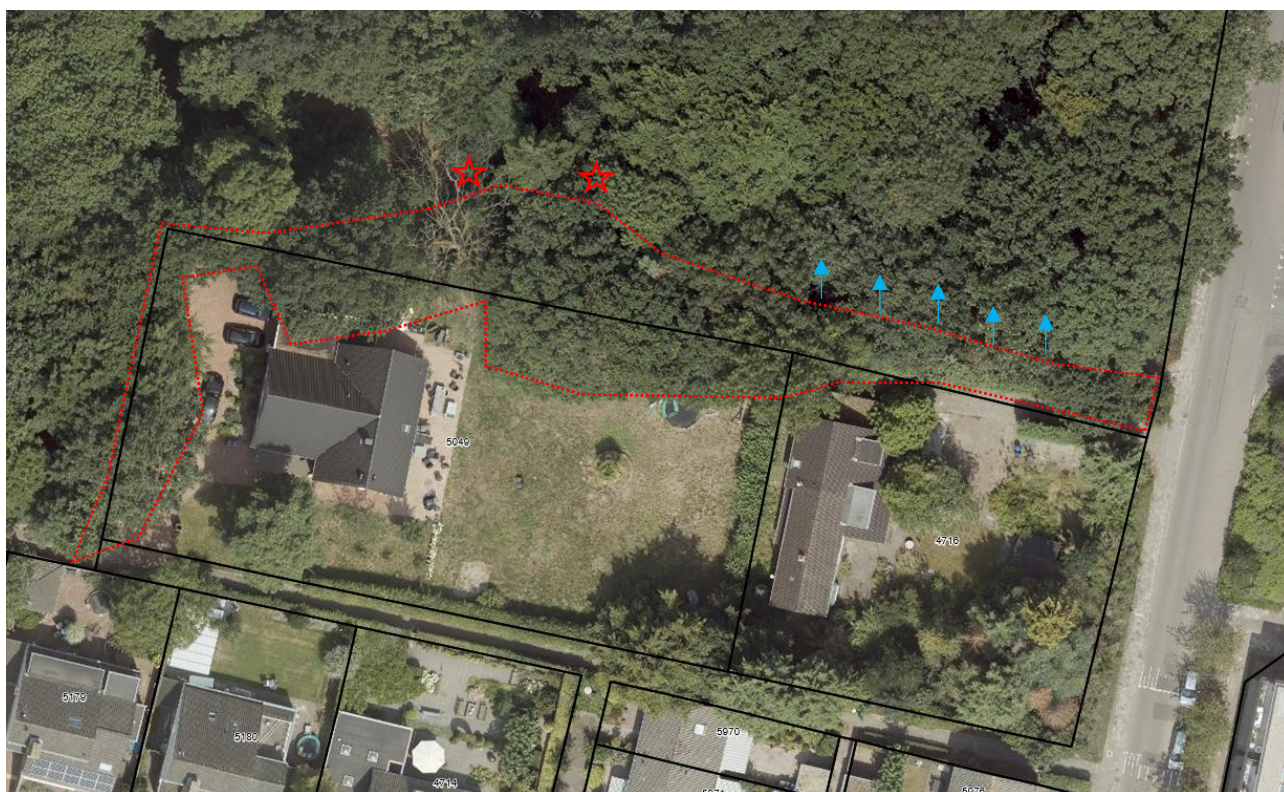
Op onderstaande luchtfoto zijn de globale vindplaatsen van een Aziatische duizendknoop weergegeven. Verder in het rode kader grofweg de 'randzone' waarin (vooral de noordkant) enige ingrepen qua beheer wenselijk is. De gemeente heeft recent diverse bomen weggehaald en er is op het moment dat de bouwplannen verder doorgang vinden noodzaak om met de gemeente deze rand te verduurzamen. Dit is vooral gericht op diverse naaldbomen die elkaar verdrukken en opschot van Amerikaanse eik en een enkele esdoorn. De zone achter deze rand bestaat uit vitale zomereiken met minder ondergroei van naaldbomen. Anders gezegd, vanaf de blauwe zone is een kwalitatief hoogwaardiger deel aanwezig. Ook staat er een zeer forse beuk ten noorden van de dode eik. Bovenstaande is niet beoordeeld om kap van alle randbomen te rechtvaardigen maar geeft wel objectief weer dat er vanuit boomtechnische kwaliteit en bosontwikkeling maatregelen en ingrepen wenselijk zijn.

Luchtfoto met vindplaatsen van een Aziatische duizendknoop (rode sterren). De blauwe pijlen geven aan waar de zone grofweg begint van de meer inheemse beplanting zoals zomereik. Dit is de zone 'rechts van het wandelpad'. De rode stippellijn geeft grofweg de randzone weer waarin bomen staan die conflicteren met de bouw en waarin ingrepen nodig zijn. Kleinere bomen kunnen mogelijk nog blijven staan en herplant zou hier ook nog deels kunnen gebeuren met kleinere bomen of struikvormers die (half) schaduw verdragen.

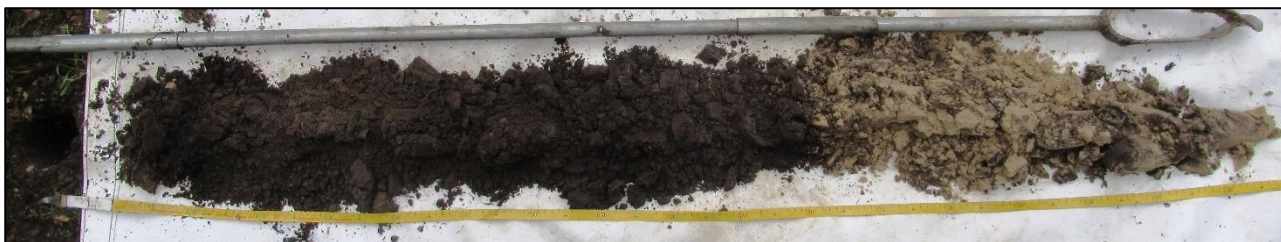
De bodem onder de graszode bestaat tot een meter diepte uit kwalitatief goede grond opgebouwd uit humusrijk bruin fijn zand met eronder geel fijn schraal zand. Dit schrale zandpakket is soms gemarmerd met organisch materiaal. De diepte van de overgang tussen het bruine zand en het schrale zand is meestal aangetroffen op een meter diepte, sporadisch ondieper.

Fijne wortels zijn matig intensief aangetroffen tot een meter diepte en extensief ook in de organische delen van het schrale zandpakket. Uit de profielboringen blijkt dat de bomen langs de perceelgrans met het Bos van Sprenger uitgebreid wortelen in de percelen van Het Laantje 3 en 4.

*Profielboring in gazon nabij perceelgrans met het Bos van Sprenger.*

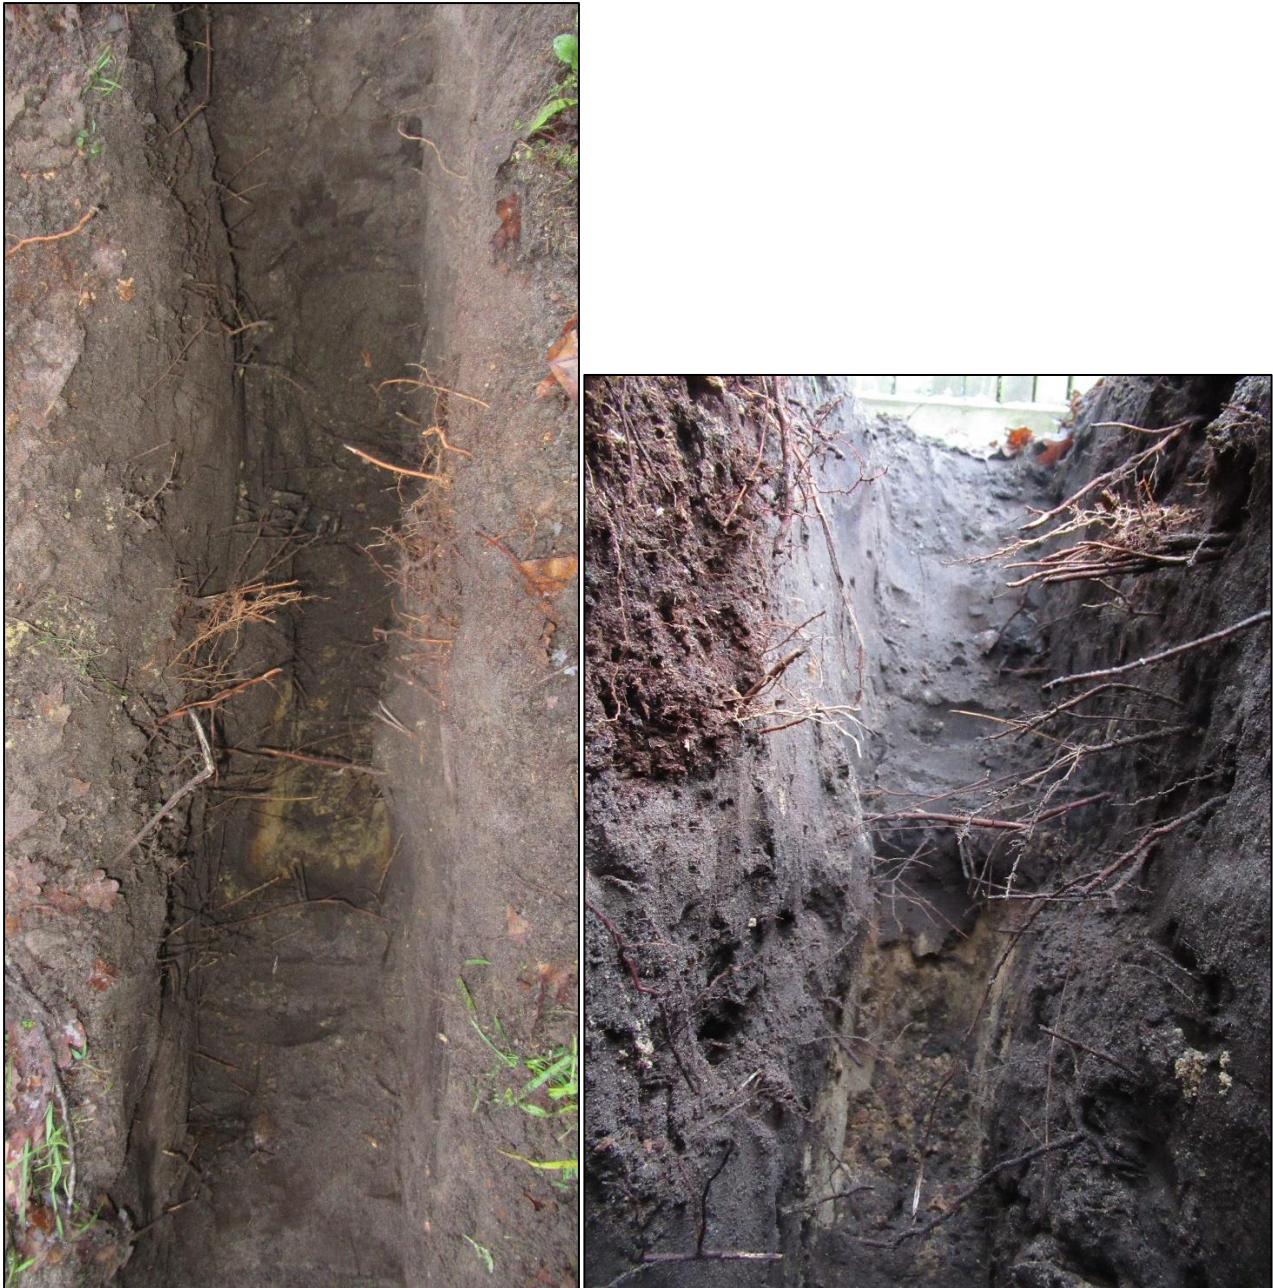
Een proefsleuf is gegraven nabij boom 23, een forse eik met een stamdiameter van 60 cm welke 1 meter ten noorden van het hek met het Bos van Sprenger staat. De sleuf is gegraven aan de zuidzijde op 4 meter uit het hart van de boom. Hierin zijn geen grove wortels aangetroffen. De dikste wortel was 2,5 cm en werd aangetroffen op 50 cm diepte.

*Proefsleuf nabij boom 23. Links bovenaanzicht, rechts binnenaanzicht.*

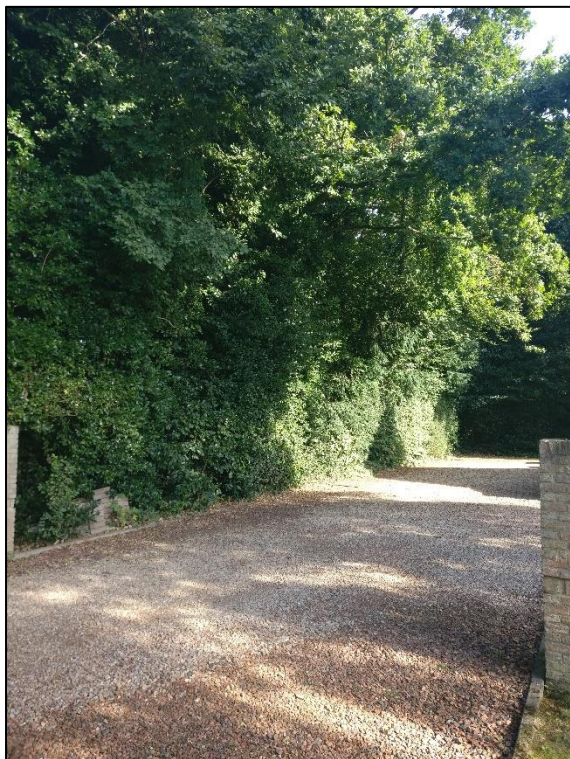
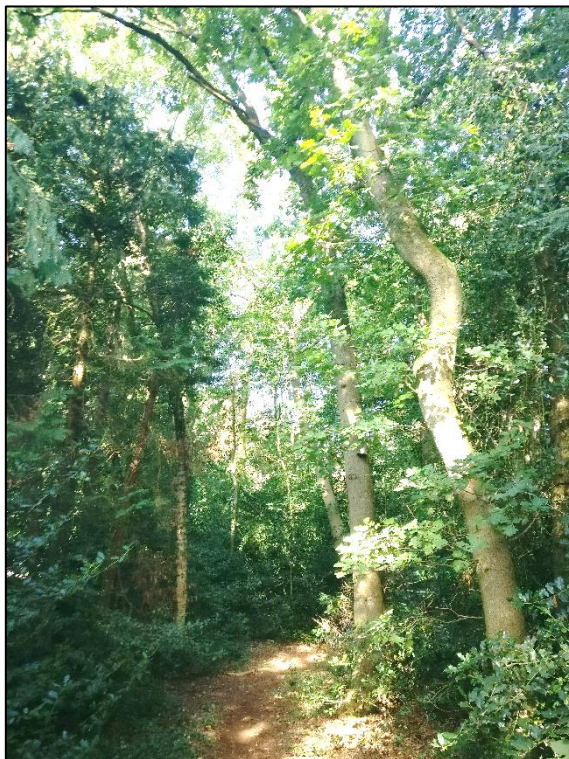
*Foto links: randbeplanting met een gewone beuk daarboven uit groeiend. Het zicht op deze beuk is weggenomen  
Foto rechts: wandelpad met links de randbeplanting van mindere kwaliteit, rechts van het pad de zomereiken*
