**Rapportage asbestinventarisatie  
conform certificatieschema asbestinventarisatie en asbestverwijdering**

**Projectnummer: AS19106**

**Een woning met vijf bijgebouwen en een betonnen silo aan de Torenweg 12 te  
Nederhorst den Berg**

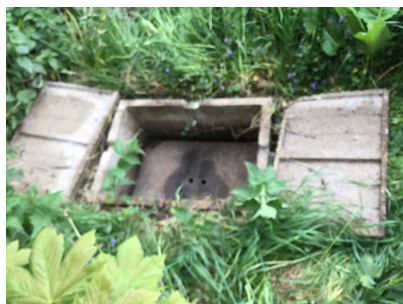
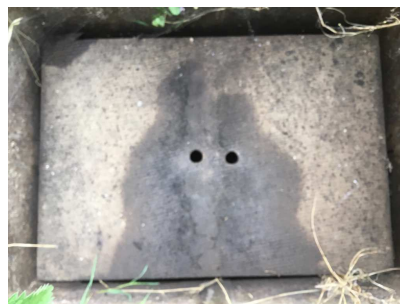
| Toepassing 1: vlakke AC plaat (watermeter) | | | |

| Toepassing 1: vlakke AC plaat (watermeter) | | | |
|---|---|---|---|
| <b>Asbesthoudend</b> | ja | <b>Asbestsoort</b> | amosiet;<br>chrysotiel |
| <b>Hechtgebondenheid</b> | hechtgebonden | <b>Beschadiging</b> | niet |
| <b>Bereikbaarheid</b> | goed | <b>Risicoklasse</b> | 1 buitensanering |

vlakke plaat (watermeterput)

| <b>Opmerkingen</b> | Betreft een losse vlakke AC plaat in de watermeterput. |

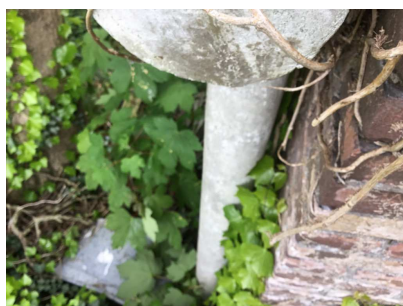
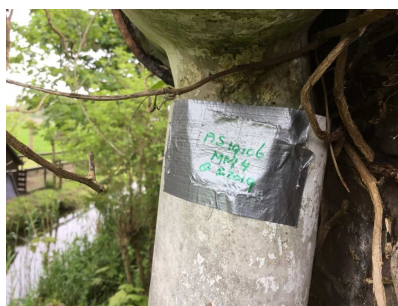
| Toepassing 2: AC buis (regenpijp) | | | |

| Toepassing 2: AC buis (regenpijp) | | | |
|---|---|---|---|
| Asbesthoudend | ja | Asbestsoort | chrysotiel |
| Hechtgebondenheid | hechtgebonden | Beschadiging | niet |
| Bereikbaarheid | matig | Risicoklasse | 2 buitensanering |

buis

| Opmerkingen | Betreft AC buis als regenpijp van de goot van gebouw B |

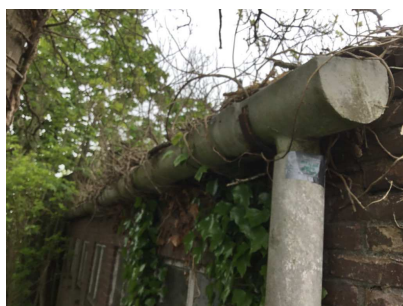
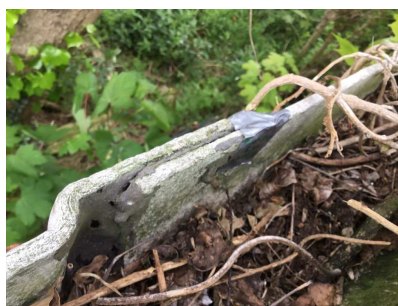
| Toepassing 3: AC dakgoot | | | |

| Toepassing 3: AC dakgoot | | | |
|---|---|---|---|
| Asbesthoudend | ja | Asbestsoort | crocidoliet; chrysotiel |
| Hechtgebondenheid | hechtgebonden | Beschadiging | licht |
| Bereikbaarheid | matig | Risicoklasse | 2A buitensanering |

dakgoot

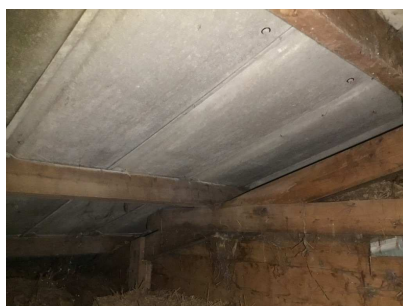
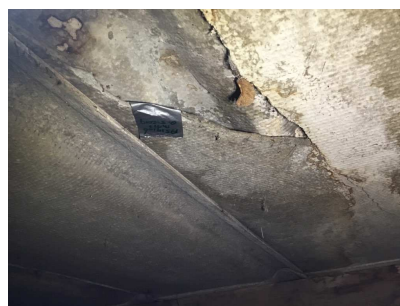
**Toepassing 4: AC golfplaat (onderplaat)**

| <b>Asbesthoudend</b> | ja | <b>Asbestsoort</b> | crocidoliet; chrysotiel |
| <b>Hechtgebondenheid</b> | hechtgebonden | <b>Beschadiging</b> | licht |
| <b>Bereikbaarheid</b> | matig | <b>Risicoklasse</b> | 2A buitensanering |

golfplaat (onderplaat)

| <b>Opmerkingen</b> | Betreft een afwijkende type golfplaat als onderlaag onder de golfplaten. Mogelijk aangebracht als condenswerende laag onder de golfplaten. |

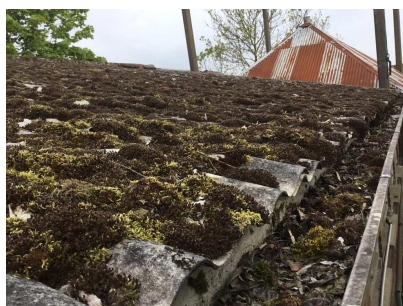
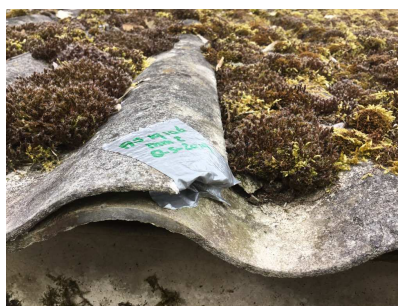
| Toepassing 5: AC golfplaat (dak) | | | |

| Toepassing 5: AC golfplaat (dak) | | | |
|---|---|---|---|
| Asbesthoudend | ja | Asbestsoort | crocidoliet; chrysotiel |
| Hechtgebondenheid | hechtgebonden | Beschadiging | licht |
| Graad van verwerking | ernstig | Omgevingskenmerken | buitensituatie |
| Bereikbaarheid | matig | Risicoklasse | 2A buitensanering |

golfplaat (dak)

| Opmerkingen | Het dak is voorzien van nokstukken. |

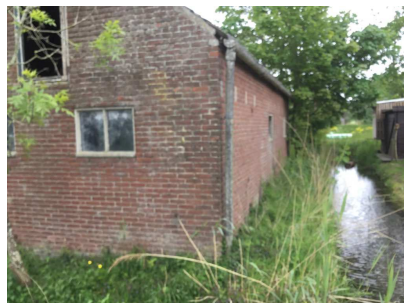
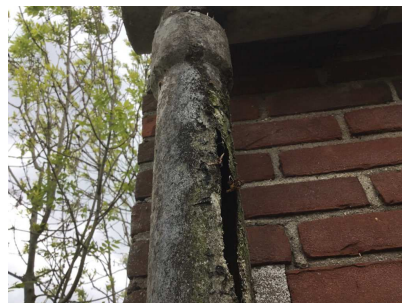
**Toepassing 6: AC buis (regenpijp)**

| <b>Asbesthoudend</b> | ja | <b>Asbestsoort</b> | chrysotiel |
| <b>Graad van verwerking</b> | ernstig | <b>Omgevingskenmerken</b> | buitensituatie |
| <b>Bereikbaarheid</b> | matig | <b>Risicoklasse</b> | 2 buitensanering |

buis

| <b>Opmerkingen</b> | Betreft AC buis als regenpijp aan weerszijde van het gebouw. |

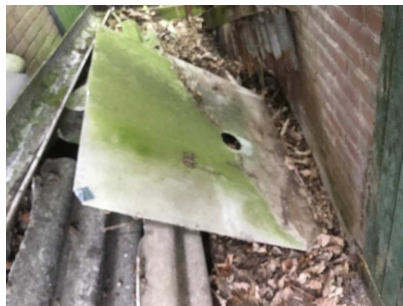
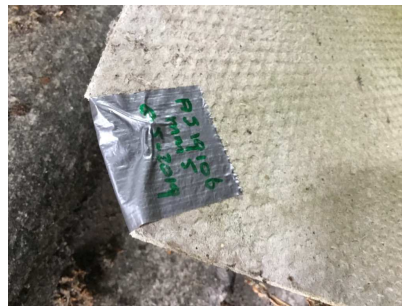
**Toepassing 7: vlakke AC plaat (los)**

| <b>Asbesthoudend</b> | ja | <b>Asbestsoort</b> | amosiet; chrysotiel |
| <b>Hechtgebondenheid</b> | hechtgebonden | <b>Beschadiging</b> | licht |
| <b>Bereikbaarheid</b> | goed | <b>Risicoklasse</b> | 1 buitensanering |

Vlakke plaat

| <b>Opmerkingen</b> | Betreft een losse vlakke AC plaat op het maaiveld tussen gebouw C en B. |

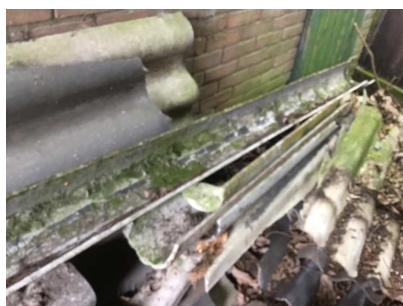
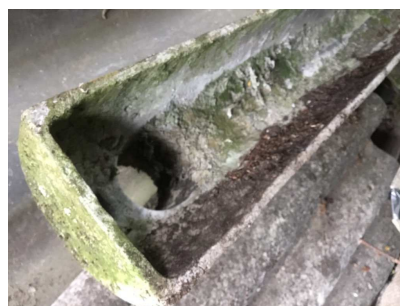
| Toepassing 8: Dakgoot los | | | |

| Toepassing 8: Dakgoot los | | | |
|---|---|---|---|
| <b>Asbesthoudend</b> | ja | <b>Asbestsoort</b> | crocidoliet;<br>chrysotiel |
| <b>Hechtgebondenheid</b> | hechtgebonden | <b>Beschadiging</b> | licht |
| <b>Bereikbaarheid</b> | goed | <b>Risicoklasse</b> | 1 buitensanering |

dakgoot

| <b>Opmerkingen</b> | Betreft enkele losse lengtes AC goot tussen gebouw C en B. |

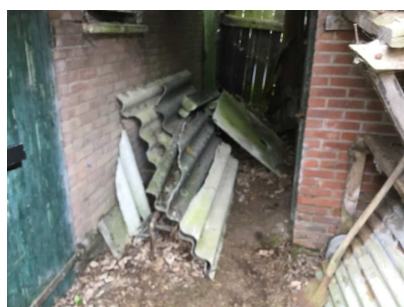
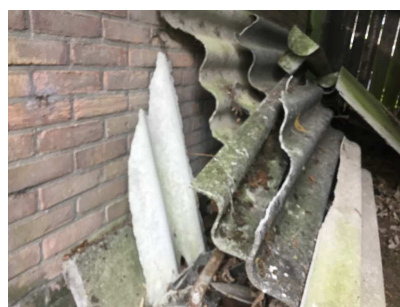
| Toepassing 9: (gedeelten) AC golfplaat | | | |

| Toepassing 9: (gedeelten) AC golfplaat | | | |
|---|---|---|---|
| <b>Asbesthoudend</b> | ja | <b>Asbestsoort</b> | crocidoliet;<br>chrysotiel |
| <b>Bereikbaarheid</b> | goed | <b>Risicoklasse</b> | 2A buitensanering |

golfplaat

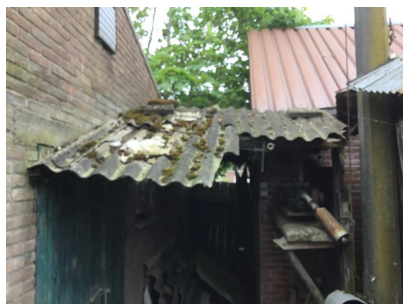
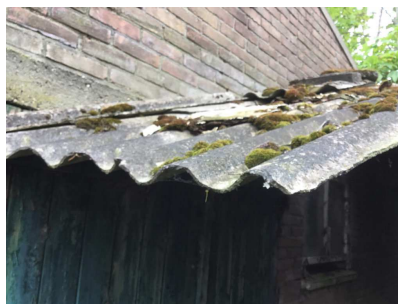
| Toepassing 10: AC golfplaten (afdak) | | | |
|---|---|---|---|
| <b>Bereikbaarheid</b> | goed | <b>Risicoklasse</b> | 2A buitensanering |

golfplaten (dak)

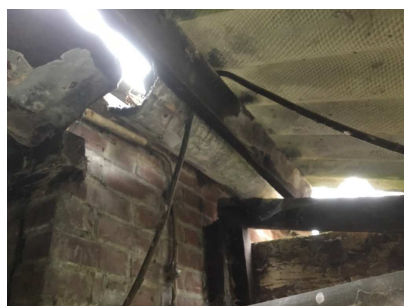
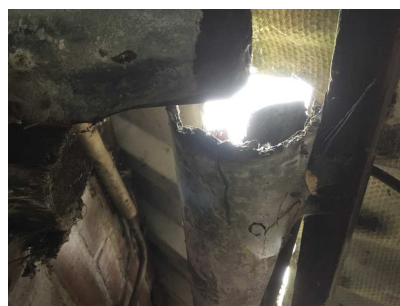
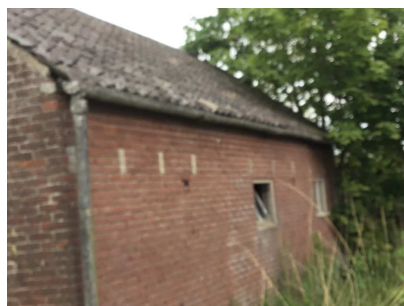
| Toepassing 11: AC dakgoot | | | |
|---|---|---|---|
| Bereikbaarheid | matig | Risicoklasse | 2A buitensanering |

dakgoot

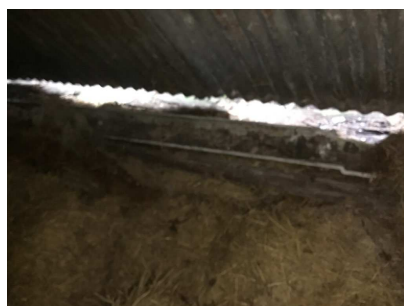
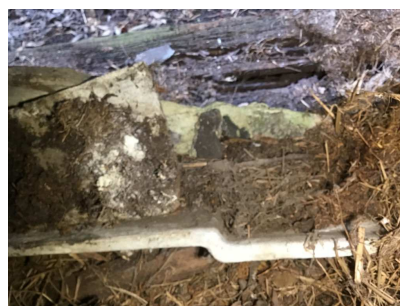
| Toepassing 12: AC dakgoot | | | |
|---|---|---|---|
| Bereikbaarheid | matig | Risicoklasse | 1 binnensanering |

dakgoot

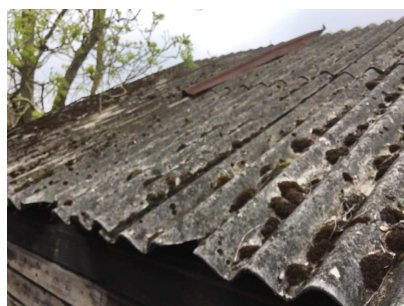
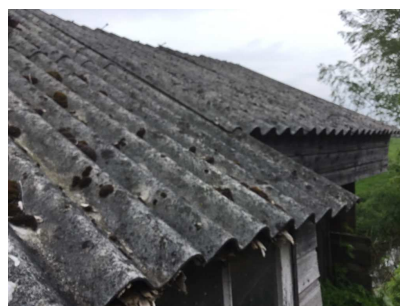
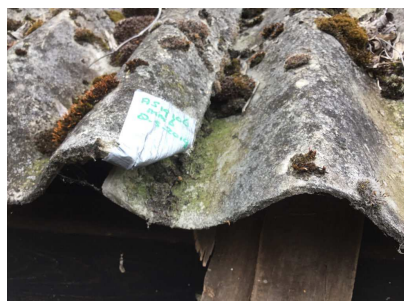
| Toepassing 13: AC golfplaten (dak) | | | |
|---|---|---|---|
| Bereikbaarheid | matig | Risicoklasse | 2A buitensanering |

golfplaten (dak)

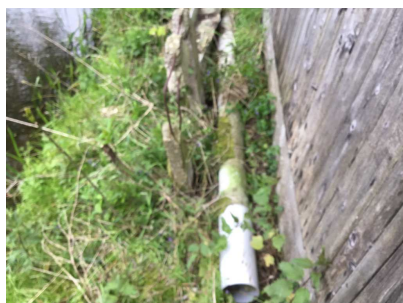
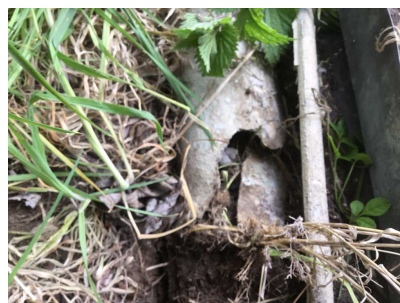
| Toepassing 14: AC buis | | | |
|---|---|---|---|
| <b>Bereikbaarheid</b> | matig | <b>Risicoklasse</b> | 2 buitensanering |

buis

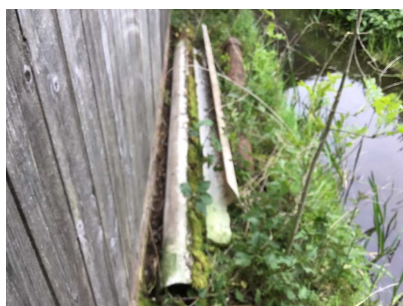
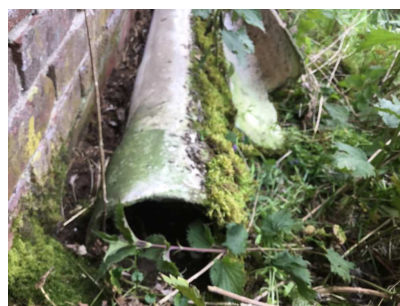
| Toepassing 15: AC dakgoot | | | |
|---|---|---|---|
| <b>Bereikbaarheid</b> | matig | <b>Risicoklasse</b> | 2A buitensanering |

dakgoot

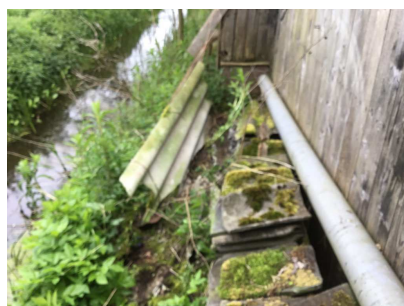
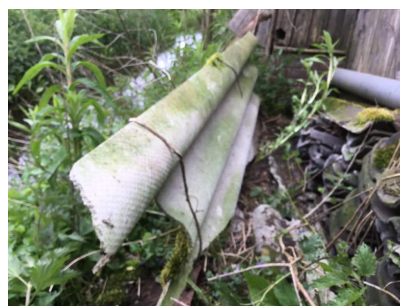
| Toepassing 16: gedeelten AC golfplaat | | | |
|---|---|---|---|
| Bereikbaarheid | matig | Risicoklasse | 2A buitensanering |

golfplaat

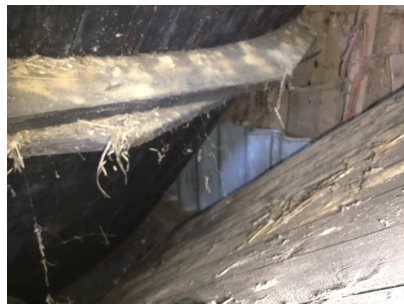
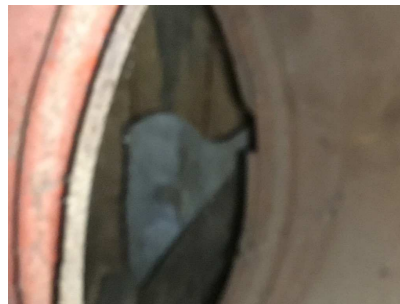
| Toepassing 17: AC golfplaten (los) | | | |
|---|---|---|---|
| <b>Bereikbaarheid</b> | slecht | <b>Risicoklasse</b> | 1 binnensanering |

golfplaat

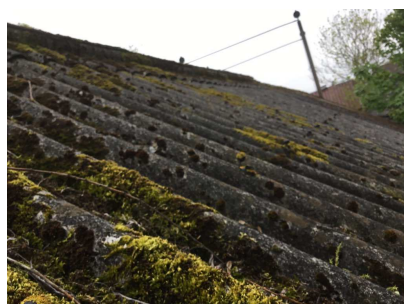
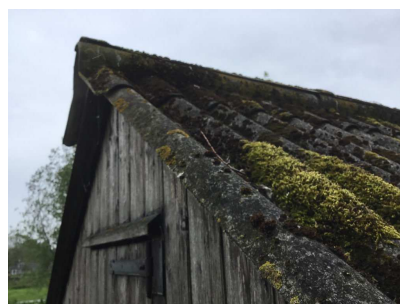
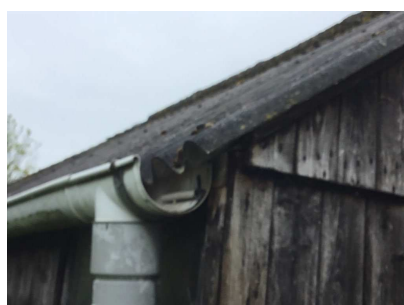
| Toepassing 18: AC golfplaten (dak) | | | |
|---|---|---|---|
| Bereikbaarheid | matig | Risicoklasse | 2A buitensanering |

golfplaat (dak)
