Haalbaarheidsonderzoek verkeersoplossingen Kortenhoef

Vooronderzoek milieuhygiënische bodemkwaliteit

Klant: Gemeente Wijdmeren

Referentie: BH4360-RHD-ZZ-XX-RP-Z-0001

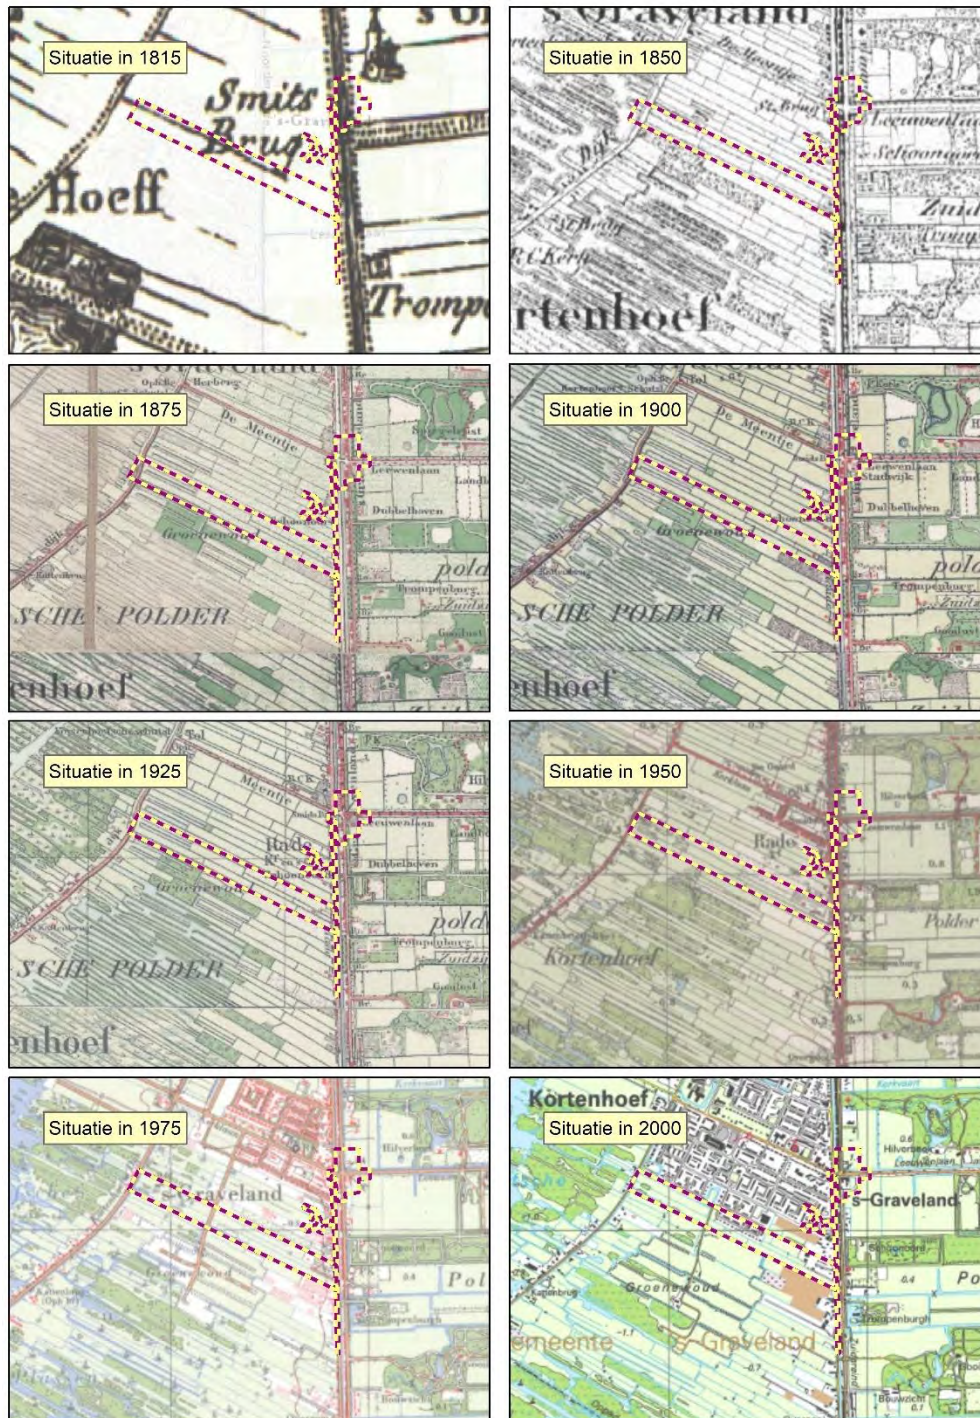
Afbeelding b Topotijdreis van de deellocaties (geel-rode contouren).

Aan de hand van historisch en recent kaartmateriaal (Afbeelding b) is het voormalig en huidig gebruik van de vier deellocaties bepaald. In Tabel 3.3 is het voormalig en huidig gebruik van de deellocaties samengevat.

Deellocatie	Voormalig gebruik	Huidig gebruik	Aanwezigheid (potentieel) bodembedreigende activiteiten en puntbronnen
Kruising Noordereinde, Leeuwenlaan, Kerklaan en Zuidereinde (Kruising Smidsbrug)	Al op de topografische kaart uit 1815 is deze locatie aangegeven als een kruispunt van wegen. De Smidsbrug staat eveneens op de kaart uit 1815 aangegeven. Sindsdien is het gebruik van de locatie niet veranderd. Tussen 1990 en 2000 is de bypass van het Zuideinde naar de Leeuwenlaan aangelegd.	De deellocatie is nog steeds in gebruik als kruispunt van wegen (infrastructuur).	Op de deellocatie worden geen bodembedreigende activiteiten uitgevoerd en zijn geen puntbronnen bekend. Gezien de ouderdom van de weg is het mogelijk dat het diepere wegfunderingsmateriaal asbest bevat.
Emmaweg (aanleg trottoir)	De Emmaweg staat al op de kaart uit 1815 aangegeven als pad naast de 's Gravenlandse Vaart. Het gebruik is sinds 1815 niet veranderd.	De deellocatie is nog steeds in gebruik als straat/weg (infrastructuur).	Op en direct aan de Emmaweg worden geen bodembedreigende activiteiten uitgevoerd. Gezien de ouderdom van de weg is het mogelijk dat het diepere wegfunderingsmateriaal asbest bevat. Zolang geen graafwerkzaamheden in de weg zijn voorzien zal dit geen direct gevaar opleveren.

Zuiderhoek, Zuidsingel, Reigerlaan (parkeerhavens)	Tot 1980/1985 behoorde de locatie tot het buitengebied van Kortenhoef. In de periode 1980-1985 is de woonwijk aangelegd en sindsdien is de locatie in gebruik voor de verkeersontsluiting van de woonwijk.	De deellocatie is in gebruik als straat/weg (infrastructuur).	Op de deellocatie worden geen bodembedreigende activiteiten uitgevoerd. De locatie en het funderingsmateriaal zijn niet asbestverdacht.
Langzaam verkeerverbinding tussen Zuidsingel fase 8 en bestaande woonwijk	Deze deellocatie behoort grotendeels tot het buitengebied van Kortenhoef. Rond 1900 is de eerste bebouwing langs de Emmaweg (zuidoostzijde van deellocatie) zichtbaar. Tussen 1990 en 2000 heeft er een belangrijke uitbreiding van Kortenhoef plaatsgevonden waarbij ook het gebruik van een deel van deze deellocatie is veranderd van buitengebied (grasland / veeteelt / akkerbouw) naar wonen.	De deellocatie betreft een zoekgebied waar in de toekomst een verbinding tussen Zuidsingel fase 8 en de bestaande woonwijk zal worden aangelegd. Buiten de aanleg van de verbinding verandert het gebruik van de locatie niet.	Binnen het zoekgebied worden geen bodembedreigende activiteiten uitgevoerd. Wel ligt direct ten zuiden van het zoekgebied de voormalige stortplaats Groenewoud.

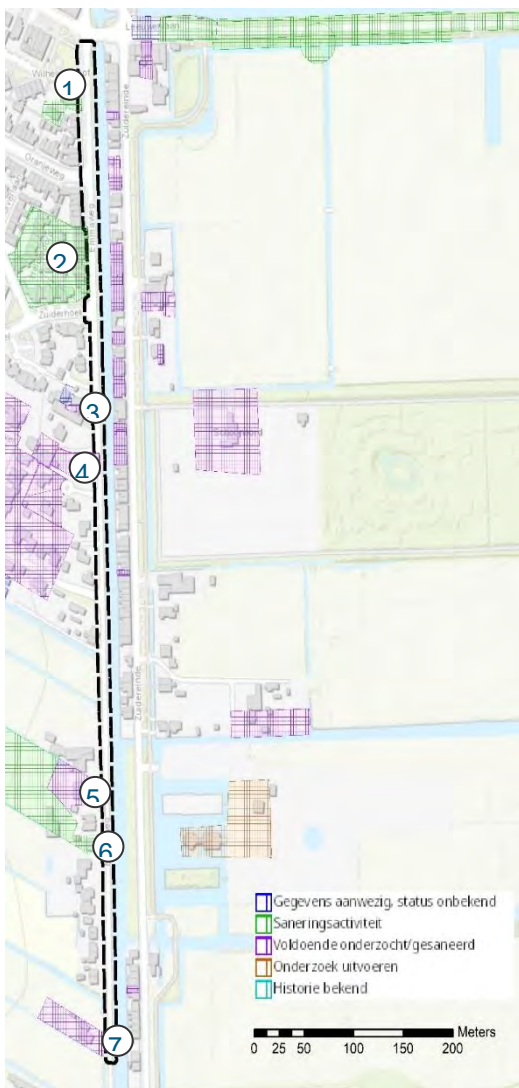
Afbeelding d Bodemonderzoeklocaties op de deellocatie 'Emmaweg (aanleg trottoir)' (bron: Bodemloket.nl, d.d. 8 september 2020)

Van de Emmaweg zelf zijn geen bodemonderzoeken bekend bij gemeente, omgevingsdienst of provincie. Direct grenzend aan de weg zijn wel enkele percelen onderzocht. Deze locaties staan aangegeven in Afbeelding d. In Tabel 3.6 zijn de gegevens van deze locatie en het risico voor de grondwerkzaamheden opgenomen.

Locatie in Afbeelding d	Locatiennaam	Samenvatting bodemonderzoeksgegevens	Risico voor de verkeersoplossing
1	Emmaweg 5, Kortenhoef	Voor de locatie zijn in 2006 een verkennend onderzoek, een aanvullend onderzoek en een saneringsplan opgeleverd. Het aanvullend onderzoek en saneringsplan hebben betrekking op een verontreiniging aangetroffen in de sintellaag. De sintellaag is echter geen bodem, vanuit de Wet bodembescherming hoeft hier verder geen actie op te worden ondernomen.	Geen risico
2	Emmaweg FAK-terrein	Op dit terrein zijn verschillende bodembedreigende activiteiten uitgevoerd, waaronder een chemische wasserij. In de periode 1986 – 1992 heeft een sanering plaatsgevonden. In 1992 is de sanering afgerond en de monitoring beëindigd. Inmiddels is het FAK-terrein bebouwd met woonhuizen.	Geen risico. Sanering is afgerond en monitoring beëindigd.
3	Emmaweg 24d, Kortenhoef	In de jaren '90 heeft zijn het perceel drie brandstoftanks verwijderd. Als gevolg van lekkage/morsen van brandstof waren bodem en grondwater verontreinigd. Verontreiniging is volledig gesaneerd.	Geen risico, volledig gesaneerd.

4	Emmaweg 27-29-29a, Kortenhoef	Percelen zijn onderzocht op voorkomen van asbest in de bodem. Alle drie de percelen zijn op basis van de onderzoeksresultaten afgevoerd van de lijst met asbestverdachte locaties. Vervolgonderzoek is niet nodig.	Geen risico.
5	Emmaweg 39-40, Kortenhoef	Locatie is in 2007 verkennend onderzocht, hierbij zijn geen verontreinigingen boven de interventiewaarde aangetroffen.	Geen risico.
6	Emmaweg 43, Kortenhoef	Locatie is in 1995 en 2003 onderzocht. In beide onderzoeken is minerale olie in gehalten boven de interventiewaarde aangetroffen. Mogelijk is dit gerelateerd aan de HBO-tank die op de locatie aanwezig is (geweest). Vermoeden is niet dat de verontreiniging onder de weg doorloopt.	Geen risico voor verkeersoplossing. Vermoeden is dat de verontreiniging beperkt is tot het perceel en niet onder de weg doorloopt.
7	Emmaweg 56, Kortenhoef	Locatie is eind jaren '90 voldoende onderzocht. Vervolgacties zijn niet nodig.	Geen risico.

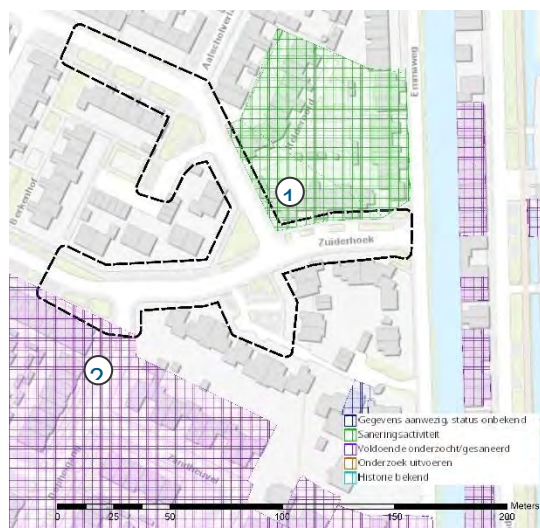
Afbeelding e Bodemonderzoeklocaties op de deellocatie 'parkeervakken' (bron: Bodemloket.nl, d.d. 8 september 2020)

De nieuwe parkeervakken zullen langs de straten in de wijk worden gerealiseerd. In Afbeelding e is een afbeelding van de deellocatie met de locaties waar bodemonderzoek is uitgevoerd opgenomen.

Locatie in Afbeelding e	Locatiennaam	Samenvatting bodemonderzoeksgegevens	Risico voor de verkeersoplossing
1	Emmaweg FAK-terrein	Op dit terrein zijn verschillende bodembedreigende activiteiten uitgevoerd, waaronder een chemische wasserij. In de periode 1986 – 1992 heeft een sanering plaatsgevonden. In 1992 is de sanering afgerond en de monitoring beëindigd. Inmiddels is het FAK-terrein bebouwd met woonhuizen.	Geen risico. Sanering is afgerond en monitoring beëindigd.
2	Emmaweg herinrichting	Het terrein is in 2001 en 2003 onderzocht. In 2001 zijn in de boven- en ondergrond lokaal sterke verontreinigingen met PAK en lood aangetoond. De verontreinigingen zijn te relateren aan puin in de bodem. In het onderzoek uit 2003 zijn geen interventiewaarde overschrijdingen aangetoond. Inmiddels is het terrein bebouwd met woningen.	Geen risico.

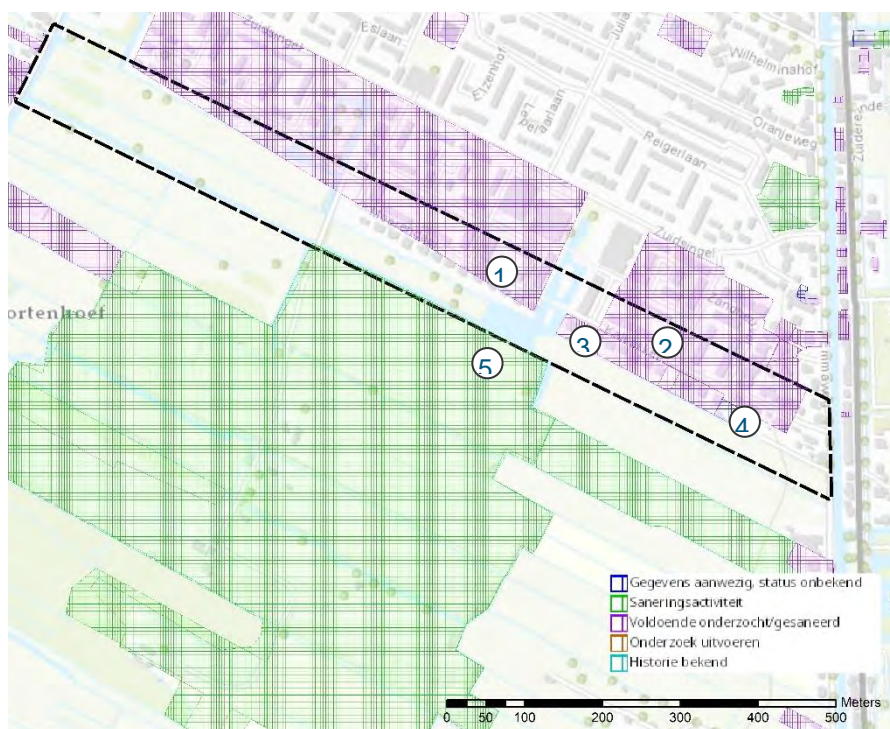
Afbeelding f Bodemonderzoekslocaties op de deellocatie 'Langzaam verkeerverbinding tussen Zuidsingel fase 8 en bestaande woonwijk' (bron: Bodemloket.nl, d.d. 8 september 2020)

Ter ontsluiting van Zuidsingel fase 8 zal een langzaam verkeersverbinding worden aangelegd tussen de bestaande woonwijk en de nieuwe woonwijk. De exacte ligging van de verbinding is nog niet bekend, wel is een zoekgebied gedefinieerd. In Afbeelding f zijn het zoekgebied en de bekende bodemonderzoekslocaties opgenomen

Locatie in Afbeelding f	Locatiennaam	Samenvatting bodemonderzoeksgegevens	Risico voor de verkeersoplossing
1	Zuidsingel fase I t/m VI, Kortenhoef	Locatie is in de periode 1987 tot en met 1992 meerdere keren onderzocht en uiteindelijk gesaneerd. De resultaten van de sanering geven geen aanleiding tot een vervolg. De locatie is inmiddels ontwikkeld tot woonwijk.	Geen risico
2	Emmaweg herinrichting, Kortenhoef	Het terrein is in 2001 en 2003 onderzocht. In 2001 zijn in de boven- en ondergrond lokaal sterke verontreinigingen met PAK en lood aangetoond. De verontreinigingen zijn te relateren aan puin in de bodem. In het onderzoek uit 2003 zijn geen interventiewaarde overschrijdingen aangetoond. Inmiddels is het terrein bebouwd met woningen.	Geen risico.
3	Weiland achter Emmaweg 35, Kortenhoef	Locatie is ter voorbereiding op de herontwikkeling in 1995 onderzocht. In de bodem zijn geen verontreinigingen boven de interventiewaarde aangetoond. In een slootdam zijn wel verontreinigingen boven de	Geen risico

Locatie in Afbeelding f	Locatiennaam	Samenvatting bodemonderzoeksgegevens	Risico voor de verkeersoplossing
		interventiewaarde aangetoond. De slootdam is verwijderd bij de ontwikkeling.	
4	Emmaweg 35, Kortenhoef	Locatie is in 1999 onderzocht in verband met de ontwikkeling van de locatie. Er zijn geen verontreinigingen boven de interventiewaarde aangetroffen.	Geen risico
5	Voormalige stortplaats Groenewoud	Direct ten zuiden van het zoekgebied is een voormalige stortplaats aanwezig. De stort is afgedekt met een deklaag. Uit het meest recente onderzoek blijkt dat de deklaag te dun is en inmiddels ook sterk verontreinigd is met onder andere benzeen. Vanwege de verspreidingsrisico's vanuit de stort naar het Natura2000 gebied is de stortplaats vanuit de Wet bodembescherming als spoedeisend aangeduid. De grondwaterstroomrichting is westelijk. Verspreiding naar het zoekgebied is hierdoor niet te verwachten.	Geen risico voor verkeersoplossing. Verontreiniging verspreidt zich niet richting het zoekgebied, maar richting het westen.

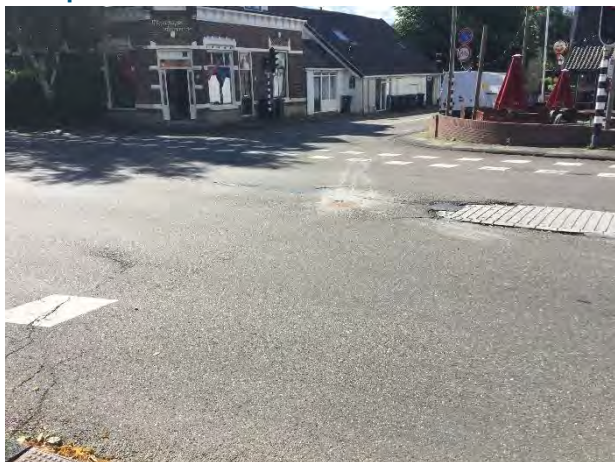
Bijlage foto 1 asfaltboring 1

- Er is een asfaltverharding aanwezig met een dikte van circa 15 tot 20 cm.
- De verharding ligt op twee meetpunten (1 en 3) direct op het zand. Op de andere twee meetpunten (2 en 4) is onder de verharding puingranulaat aangetroffen.
- Het puingranulaat is hard en gepakt en bestaat uit beton, grind en stenen, spootje baksteen. In het granulaat is geen verdacht puin of ander asbesthoudend materiaal aangetroffen.
- In het zand zijn geen bijmengingen waargenomen.
