# Quicksan Wet natuurbescherming

Nieuw-Loosdrechtsedijk 65, Loosdrecht

Tania Knaap | MBH Consult B.V.  
6 november 2023

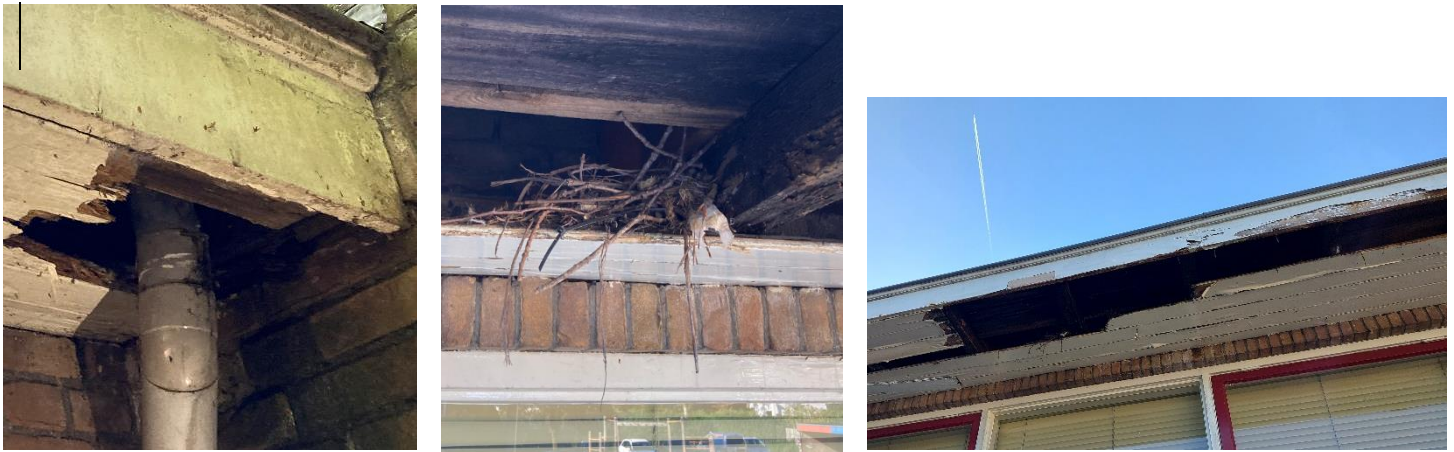
Object 1 is het voormalig schoolgebouw. Deze bevindt zich aan de westkant van het plangebied, grenzend aan het oude schoolplein met speeltoestellen, bomen en de weg Loosdrechtsedijk. Het gebouw is opgetrokken uit enkelsteens bakstenen muren zonder stootvoegen. Het betreft een schilddak gecombineerd met een zadeldak, waarbij het zadeldak de entree betreft. Aan de westkant zitten links en rechts van de entree twee schilddak uitbouwen. Het gehele dak is belegd met pannen. Er zijn geen ontbrekende of losliggende pannen. Er is dakbeschot aanwezig. Er zijn drie dakramen aanwezig aan de oostzijde, waarvoor een kleine ruimte tussen het dakraam en de omliggende pannen bestaat, welke is afgedicht. Op het dak zijn meerdere plastic schoorstenen met loodslabben. Onder de pannen bij de kielkeper is een afdichtingsmat aanwezig, er is op sommige plekken een spleet van 3 centimeter tussen de afdichtingsmat en de pannen direct daarboven. Rondom de pannendaken zijn dakgoten toegepast. De hemelwaterafvoer sluit aan de westzijde op meerdere plekken niet goed aan op de boeiboorden van het

dakoverstek waardoor er een opening is van buiten naar binnen die naar de ruimte in de dakoverstek leidt. Aan de meest westelijke kant van object 1 is een gedeelte van het boeibord waar de hemelwaterafvoer doorheen gaat weg, wat een gat van 20 centimeter vormt (figuur 2, links). Tussen dat dakpannen en de dakgoot is een vogelwerend schroot aanwezig. De planken van de dakoverstek sluiten nauw aan op het gebouw en zijn, met uitzondering van de oostzijde van het gebouw intact. Aan de oostzijde is een gat ontstaan in de dakoverstek wat naar de zolderverdieping leidt. In het gat is een duivennest aanwezig (figuur 2 midden, rechts). Het gebouw heeft ramen rondom met nauwsluitende kozijnen. Geen van de ramen zijn gebroken.

Figuur 2 Openingen in object 1

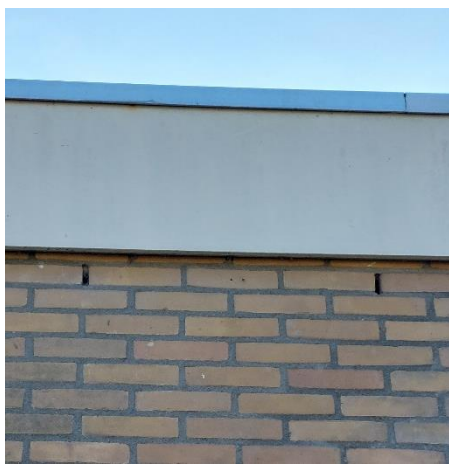
Object 5 omvat het gebouw aan de oostzijde van object 1, en is gelegen aan het grote schoolplein. Het gebouw is opgetrokken uit een tweelaags bakstenen muur met spouwmuur en heeft een plat dak. Op het platte dak ligt grind en zijn een aantal kleine schoorstenen aanwezig. Een dakgoot ontbreekt. Er is enkel wat mossige begroeiing op het grinddak. De hemelwaterafvoer is aangesloten op het platte dak en heeft op sommige plekken anti-klim beugels. De bakstenen muren lopen over in boeiborden die een korte dakoverstek vormen. De baksteen muren bevatten stootvoegen direct onder de boeiborden, van ongeveer 1.5 tot 2 centimeter (figuur 3). De boeiborden sluiten aan de noordzijde nauw aan, aan de oost- en zuidzijde is er ruimte tussen de bakstenen muur en de boeiborden. Hierdoor is er een spleet aanwezig van minimaal 2 centimeter (figuur 3). De dakoverstek aan de zuidkant heeft onder de huidige hemelwaterafvoer ronde openingen van 7 centimeter zitten, waar eerder waarschijnlijk de hemelwaterafvoer op aangesloten zat (figuur 3). Aan de oostzijde zijn stootvoegen aanwezig, dichtbij de grond. De ramen zijn intact en de kozijnen sluiten nauw aan.

Figuur 3 Openingen in object 5

Object 5 heeft boeiborden aan de oost- en zuidkant die niet aansluitend zijn op de bakstenen muur. De 2 centimeter brede spleet tussen boeiborden en bakstenen muur bieden geen mogelijkheid voor de gierzwaluw omdat hier geen tussenruimte is om te verblijven. Aan de zuidkant zijn onder het dakoverstek twee gaten aanwezig waar vermoedelijk eerder de hemelwaterafvoer doorheen liepen. Deze opening leidt tot een besloten ruimte in de dakoverstek, die geschikt is voor de gierzwaluw.

Object 5 heeft stootvoegen rondom direct onder de boeiborden, van ongeveer 1.5 – 2 centimeter, met uitzondering van de oostkant waar een groot raam aanwezig is. De stootvoegen in de muur zijn geschikt voor vleermuizen om in te kunnen vliegen, alvorens zij de spouwmuur ingaan. Aan de oost en zuidkant sluiten de boeiborden niet nauw aan op de muur, wat een spleet van minimaal 2 meter veroorzaakt. Deze spleet loopt de gehele hoogte van het boeibord door, waar vleermuizen achter kunnen verblijven. De ronde openingen van 7 centimeter onder de hemelwaterafvoer zijn begaanbaar voor vleermuizen en leiden, net als in object 1, tot de gesloten ruimte in het dakbestek (figuur 3).

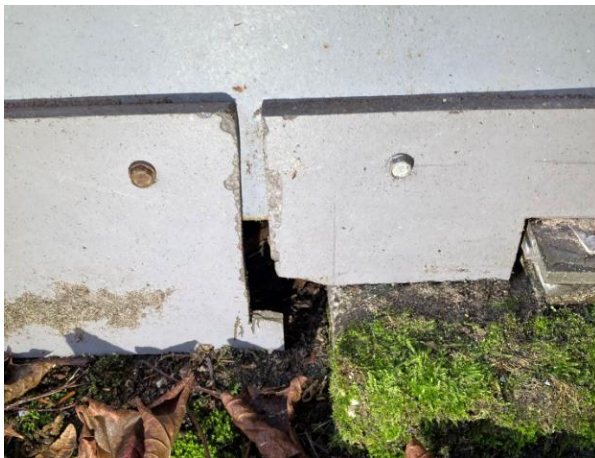
Object 6 betreft een gebouw met kunststof panelen en een plat dak met bitumen. De kunststof panelen en de raamkozijnen zijn nauwsluitend. Aan de oostzijde zijn openingen aanwezig tussen de onderste panelen, met als maximale grootte van 2.5 centimeter, welke tot een besloten ruimte onder het gebouw leiden. Op het dak is een kunststof schoorsteen aanwezig en ligt een laagje water.

Figuur 4 Opening in object 6

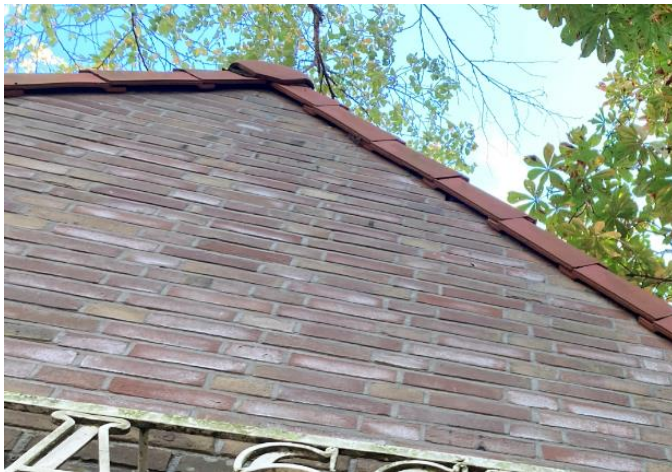
Object 1 heeft boeiborden die aansluiten op de bakstenen muren. Het gat in het dakbestek aan de oostzijde is te groot om geschikt te zijn voor vleermuizen omdat dit te veel doorwaait. Er zijn afdichtingsmatten tussen de kielkepers welke een spleet van 3 centimeter hebben tussen de afdichtingsmat en de pannen. Door het direct nauw worden van de ruimte door de directe ronding van de nok leidt deze spleet niet tot een geschikte ruimte voor vleermuizen. Bovendien is er niet voldoende valruimte, door de pannen en de dakgoot onder de spleet. De kopgevel van object 1 biedt mogelijkheden voor vleermuizen om via de pannen de ruimte tussen dak en dakbeschot te bereiken (figuur 5). Bij de hemelwaterafvoer aan de westzijde zijn openingen te vinden waar vleermuizen in kunnen vliegen om zodoende bij een besloten ruimte in het dakbestek te komen (figuur 8). Deze ruimte is geschikt als zomer-, winter-, kraam-, en paarverblijfplaatsen van de kleine-, gewone- en ruige dwergvleermuis, de laatvlieger en de meervleermuis.

Figuur 8 Openingen bij de kopgevel van object 1

De renovatie van object 1 en de sloop van object 5 leidt mogelijk tot overtreding van overtreding van de Wet Natuurbescherming artikel 3.1 lid 1 (doden) lid 2 (vernielen of beschadigen nestplaatsen) en lid 4 (opzettelijk verstoren). Nader onderzoek naar het voorkomen van de gierzwaluw is noodzakelijk.
