Asbestinventarisatie type A conform SC- 540

In/aan: loods/kas Zijnde volledig bouwwerk

Adres :	Stichts End
Huisnummer :	83
Postcode :	1244 PM
Plaats :	Ankeveen
Kadastrale gegevens :	Ankeveen
Rapportage datum :	6-11-2014
Projectnummer:	KLA 2014 /606
status/ revisie rapport	definitief

Titelblad
Asbestinventarisatie type A
loods/kas Zijnde volledig bouwwerk

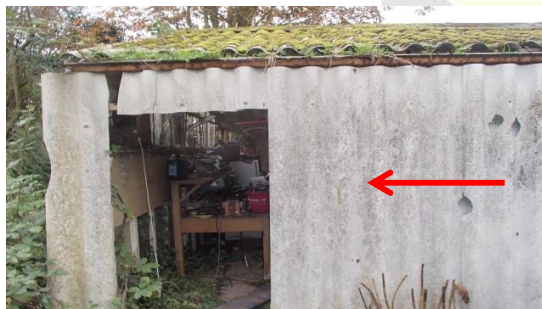
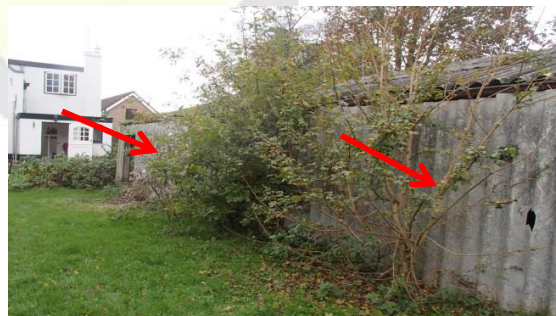
Bronblad 1

Na optische analyse bleek het materiaal WEL asbestvezels te bevatten in een percentage boven de detectiegrens van 0,1% w/w.	
Bronnummer	M01
Ruimte	loods, wandbeplating
Bron	cementgolfplaat
Situatie: binnen/buiten	Buiten situatie
Hoeveelheid/afmeting (LxB)	ca. 34,5 m2 (LxB)
Analysenummer	14-185882
Bevestigingsmethode	Geschroefd
Staat materiaal	Zwaar beschadigd zwaar verweerd
Asbestsoort(en)	Chrysotiel (wit asbest)
Percentage	10-15 %
Gebondenheid (binding)	Hechtgebonden
Risicoklasse sanering	Risico Klasse 2
Toelichting risicoklasse	Geen direct risico, saneren op korte termijn wel aanbevolen.
Verwijderingsmethode	Verwijdering conform SC-530 (openluchtsanering)
Bereikbaarheid	Binnen bereik
Toepassing	Goed toegankelijk
Opmerkingen/ aanbevelingen:

Productspecificatie	Asbestcement golfplaat
Hechtgebondenheid	Hechtgebonden
Hoeveelheid asbest	34,5 m ²
Percentage Chrysotiel	10 - 15 %
Percentage Amfibool	n.v.t.
Analysecertificaatnummer	14-185882

Bevestiging	Geschroefd
Binnen / buiten	Buiten
Beschadiging	Zwaar
Verweerdheid	Zwaar

Risicoklasse	2
Gebruikte versie classificatiemodel	TNO 2.1 18072014 (ingangdatum 19-07-2014)

Het werkgebied dient afgezet/gemarkeerd te worden.

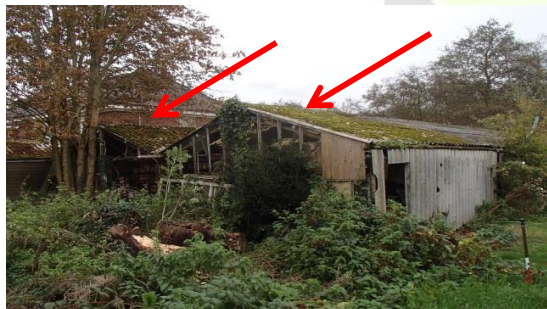
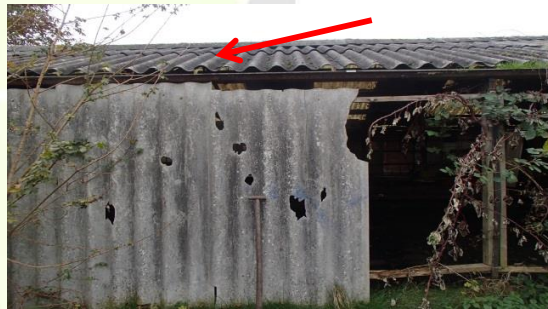
Bronblad 2

Na optische analyse bleek het materiaal WEL asbestvezels te bevatten in een percentage boven de detectiegrens van 0,1% w/w.		
Bronnummer	M02	
Ruimte	loods, dak, vormstukken en cementgolfplaten	
Bron	dakbeplating	
Situatie: binnen/buiten	Buiten situatie	
Hoeveelheid/afmeting (LxB)	ca. 276 m2	(LxB)
Analysenummer	14-185883	
Bevestigingsmethode	Geschroefd	
Staat materiaal	Niet beschadigd	Niet verweerd
Asbestsoort(en)	Chrysotiel (wit asbest)	
Percentage	10-15 %	
Gebondenheid (binding)	Hechtgebonden	
Risicoklasse sanering	Risicoklasse 2	
Toelichting risicoklasse	Geen direct risico, saneren op korte termijn niet noodzakelijk.	
Verwijderingsmethode	Verwijdering conform SC-530 (openluchtsanering)	
Bereikbaarheid	Buiten bereik > 2,5 meter	
Toepassing	Goed toegankelijk	
Opmerkingen/ aanbevelingen:

Productspecificatie	Asbestcement golfplaat
Hechtgebondenheid	Hechtgebonden
Hoeveelheid asbest	276 m ²
Percentage Chrysotiel	10 - 15 %
Percentage Amfibool	n.v.t.
Analysecertificaatnummer	14-185883

Bevestiging	Geschroefd
Binnen / buiten	Buiten
Beschadiging	Niet
Verweerdheid	Niet

Risicoklasse	2
Gebruikte versie classificatiemodel	TNO 2.1 18072014 (ingangsdatum 19-07-2014)

Het werkgebied dient afgezet/gemarkeerd te worden.

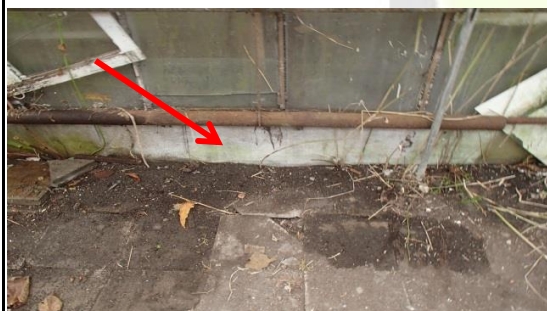
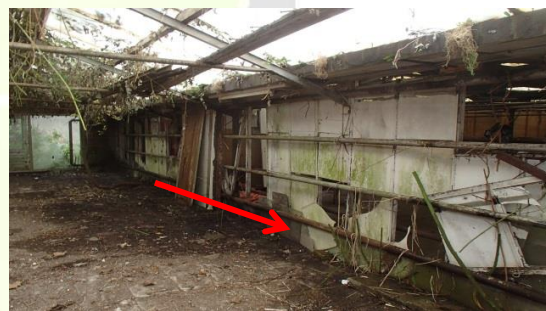
Bronblad 3

Na optische analyse bleek het materiaal WEL asbestvezels te bevatten in een percentage boven de detectiegrens van 0,1% w/w.		
Bronnummer	M03	
Ruimte	loods, wandbeplating / beschoeiing	
Bron	cementplaat	
Situatie: binnen/buiten	Binnen situatie	
Hoeveelheid/afmeting (LxB)	ca. 11,5 m2	(LxB)
Analysenummer	14-185884	
Bevestigingsmethode	Geschroefd	
Staat materiaal	Licht beschadigd	Licht verweerd
Asbestsoort(en)	Chrysotiel (wit asbest)	
Percentage	10-15 %	
Gebondenheid (binding)	Hechtgebonden	
Risicoklasse sanering	Risicoklasse 2	
Toelichting risicoklasse	Geen direct risico, saneren op korte termijn niet noodzakelijk.	
Verwijderingsmethode	Verwijdering conform SC-530 (binnensanering)	
Bereikbaarheid	Binnen bereik	
Toepassing	Goed toegankelijk	
Opmerkingen/ aanbevelingen:

Productspecificatie	Asbestcement vlakke plaat
Hechtgebondenheid	Hechtgebonden
Hoeveelheid asbest	11,5 m ²
Percentage Chrysotiel	10 - 15 %
Percentage Amfibool	n.v.t.
Analysecertificaatnummer	14-185884

Bevestiging	Geschroefd
Binnen / buiten	Binnen
Beschadiging	Licht
Verweerdheid	Licht

Risicoklasse	2
Gebruikte versie classificatiemodel	TNO 2.1 18072014 (ingangsdatum 19-07-2014)

Voorafgaand aan de werkzaamheden dient een containment te worden ingericht conform SC -530.

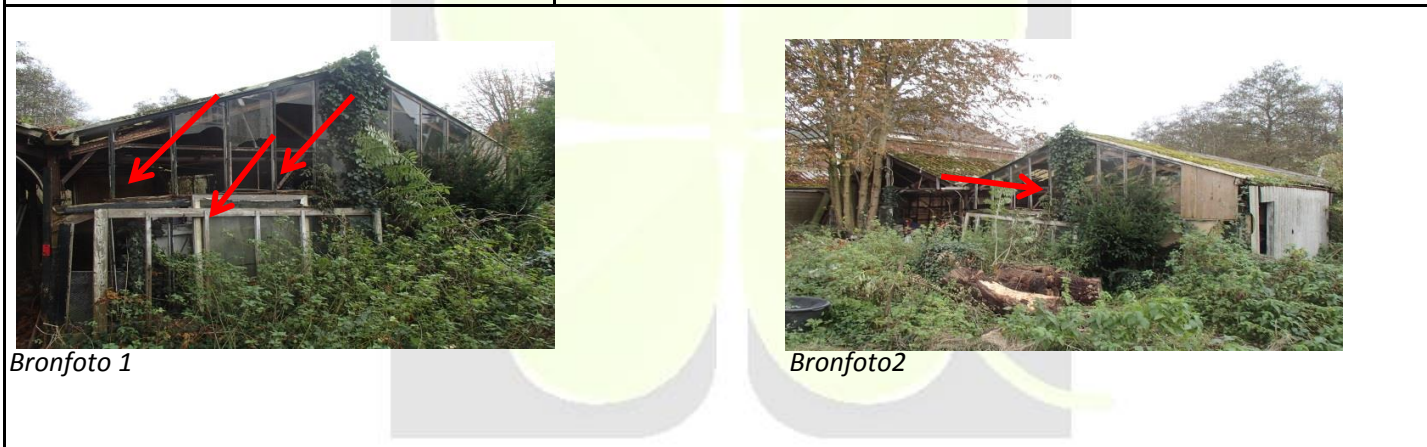
Bronblad 4

Na optische analyse bleek het materiaal WEL asbestvezels te bevatten in een percentage boven de detectiegrens van 0,1% w/w.

Bronnummer	M04	
Ruimte	loods beglazingskit	
Bron	kit	
Situatie: binnen/buiten	Buiten situatie	
Hoeveelheid/afmeting (LxB)	ca. 100 m1	(LxB)
Analysenummer	14-185885	
Bevestigingsmethode	Geplakt	
Staat materiaal	Licht beschadigd	Licht verweerd
Asbestsoort(en)	Chrysotiel (wit asbest)	
Percentage	2-5 %	
Gebondenheid (binding)	Hechtgebonden	
Risicoklasse sanering	Risicoklasse 2	
Toelichting risicoklasse	Geen direct risico, saneren op korte termijn niet noodzakelijk.	
Verwijderingsmethode	Verwijdering conform SC-530 (openluchtsanering)	
Bereikbaarheid	Binnen bereik	
Toepassing	Goed toegankelijk	
Opmerkingen/ aanbevelingen:

Productspecificatie	Kit
Hechtgebondenheid	Hechtgebonden
Hoeveelheid asbest	100 m ³
Percentage Chrysotiel	2 - 5 %
Percentage Amfibool	n.v.t.
Analysecertificaatnummer	14-185885

Bevestiging	Gekit
Binnen / buiten	Buiten
Beschadiging	Licht
Verweerdheid	Licht

Risicoklasse	2
Gebruikte versie classificatiemodel	TNO 2.1 18072014 (ingangdatum 19-07-2014)

Het werkgebied dient afgezet/gemarkeerd te worden.

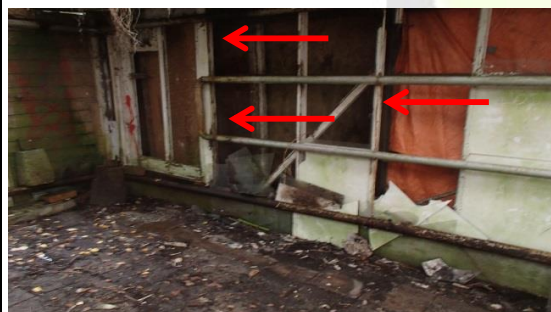
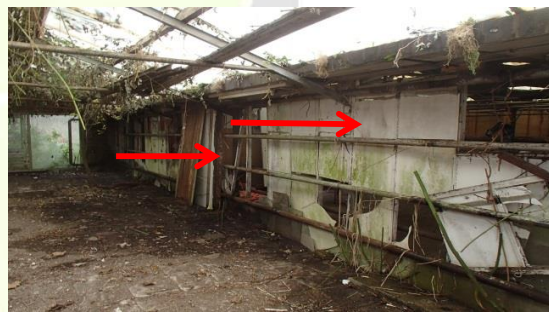
Bronblad 5

Na optische analyse bleek het materiaal WEL asbestvezels te bevatten in een percentage boven de detectiegrens van 0,1% w/w.		
Bronnummer	M05	
Ruimte	loods beglazingskit	
Bron	kit	
Situatie: binnen/buiten	Binnen situatie	
Hoeveelheid/afmeting (LxB)	ca. 100 m1	(LxB)
Analysenummer	14-185886	
Bevestigingsmethode	Geplakt	
Staat materiaal	Licht beschadigd	Licht verweerd
Asbestsoort(en)	Chrysotiel (wit asbest)	
Percentage	2-5 %	
Gebondenheid (binding)	Hechtgebonden	
Risicoklasse sanering	Risicoklasse 2	
Toelichting risicoklasse	Geen direct risico, saneren op korte termijn niet noodzakelijk.	
Verwijderingsmethode	Verwijdering conform SC-530 (binnensanering)	
Bereikbaarheid	Binnen bereik	
Toepassing	Goed toegankelijk	
Opmerkingen/ aanbevelingen:

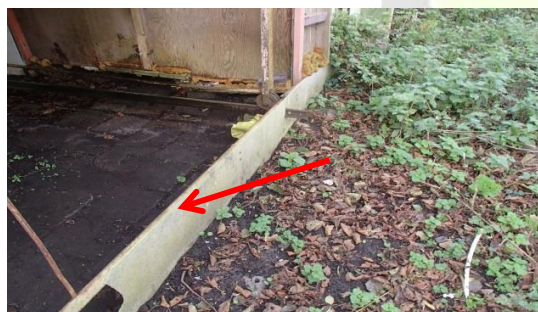
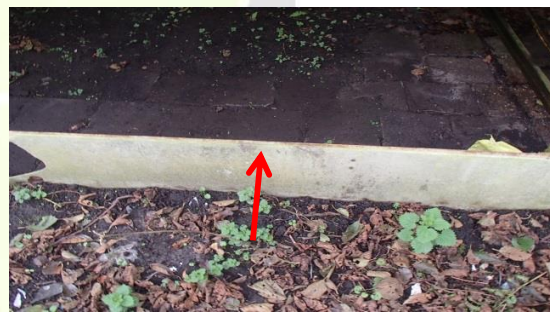
Bronblad 6

Na optische analyse bleek het materiaal WEL asbestvezels te bevatten in een percentage boven de detectiegrens van 0,1% w/w.		
Bronnummer	V01	
Ruimte	loods, gevel	
Bron	cementplaat	
Situatie: binnen/buiten	Buiten situatie	
Hoeveelheid/afmeting (LxB)	ca. 9 m2	(LxB)
Analysenummer	14-185884	
Bevestigingsmethode	Geschroefd	
Staat materiaal	Licht beschadigd	Licht verweerd
Asbestsoort(en)	Chrysotiel (wit asbest)	
Percentage	10-15 %	
Gebondenheid (binding)	Hechtgebonden	
Risicoklasse sanering	Risicoklasse 2	
Toelichting risicoklasse	Geen direct risico, saneren op korte termijn niet noodzakelijk.	
Verwijderingsmethode	Verwijdering conform SC-530 (openluchtsanering)	
Bereikbaarheid	Binnen bereik	
Toepassing	Goed toegankelijk	
Opmerkingen/ aanbevelingen:
