## Verkennd bodemonderzoek en asbest in puinonderzoek

Adres: Oud Loosdrechtsedijk 34  
Postcode, Plaats: 1231 NA Loosdrecht

Projectnummer: **1825127**  
Versie: **01**  
Revisiestatus: Definitief

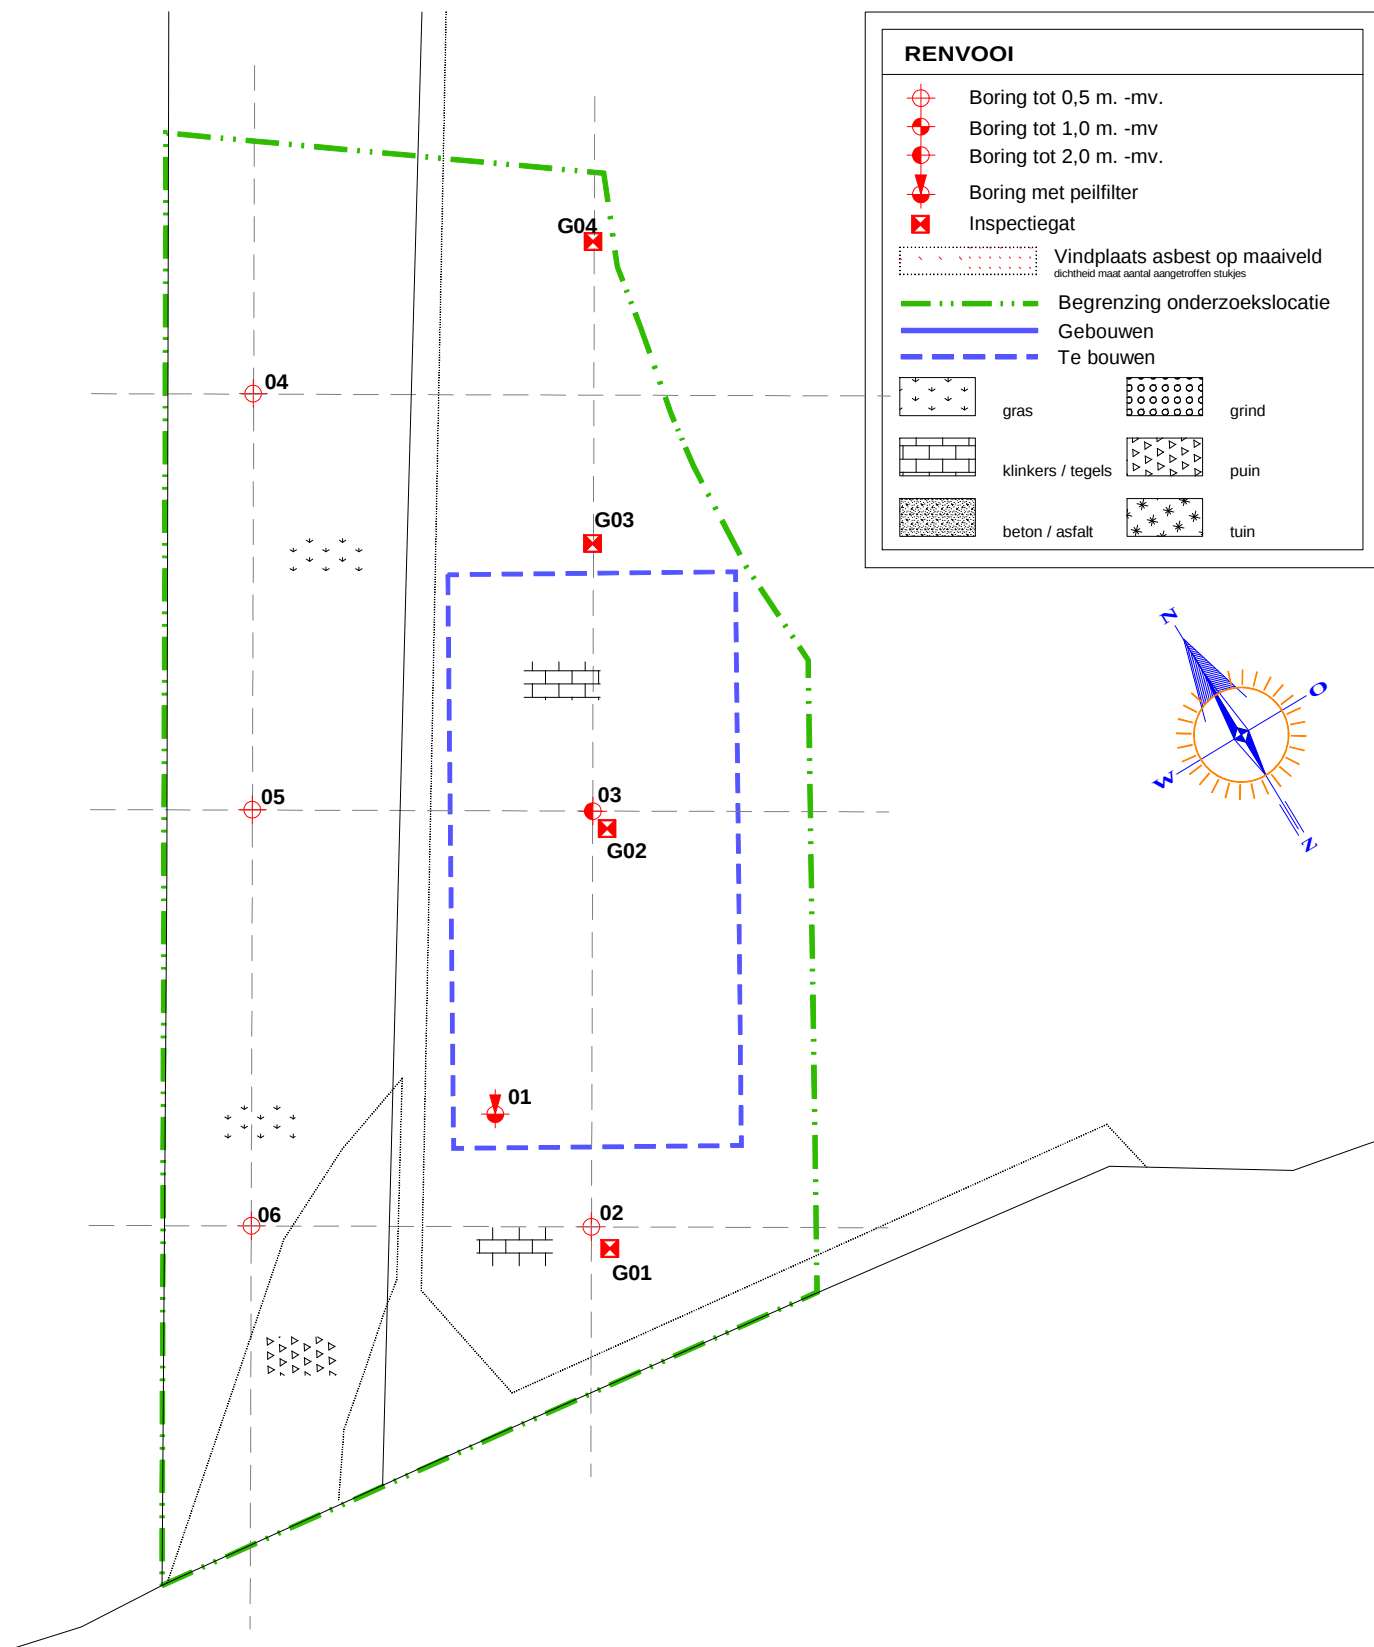
## OVERZICHT BOORPUNTEN EN INSPECTIEGATEN

Verdeeld over de onderzoekslocatie zijn in totaal **6** handboringen uitgevoerd (zie bijlage 1 voor boorpuntenoverzicht).

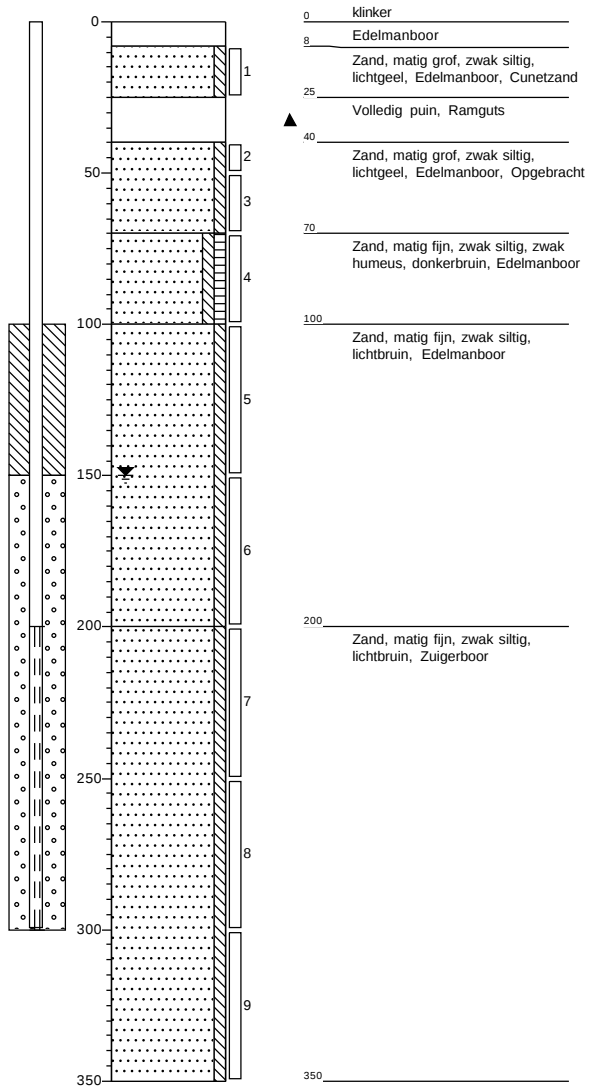
## Boring: 01

Ter plaatse van de uitgevoerde grondboringen is vanaf het maaiveld tot 3,5 m beneden het maaiveld overwegend matig fijn, zwak siltig zand aangetroffen in kleuren variërend van lichtgeel (bovengrond tot 0,5 m) tot lichtbruin (ondergrond vanaf 0,5 m en dieper). Voor bijmenging zie bijzonderheden.

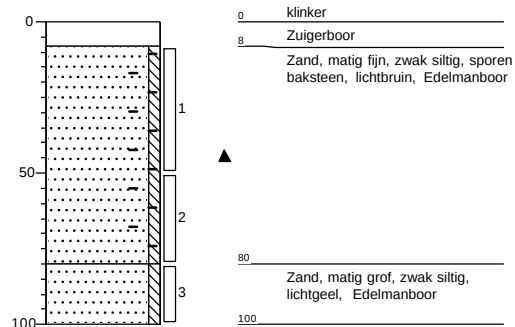
## Boring: 02

| Boring | Diepte boring<br>(m -mv) | Traject<br>(m -mv) | Grondsoort | Waargenomen bijzonderheden |
|---|---|---|---|---|
| 02 | 1,00 | 0,08 - 0,80 | Zand | sporen baksteen |

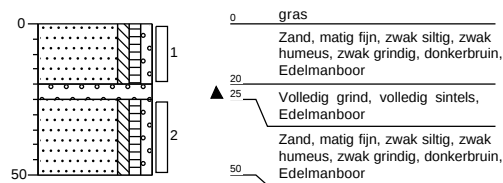
## Boring: 04

| Boring | Diepte boring<br>(m -mv) | Traject<br>(m -mv) | Grondsoort | Waargenomen bijzonderheden |
|---|---|---|---|---|
| 04 | 0,50 | 0,20 - 0,25 | | volledig grind, volledig sintels |

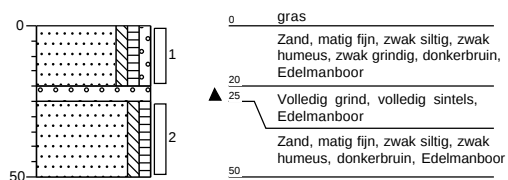
## Boring: 05

| Boring | Diepte boring<br>(m -mv) | Traject<br>(m -mv) | Grondsoort | Waargenomen bijzonderheden |
|---|---|---|---|---|
| 05 | 0,50 | 0,20 - 0,25 | | volledig grind, volledig sintels |

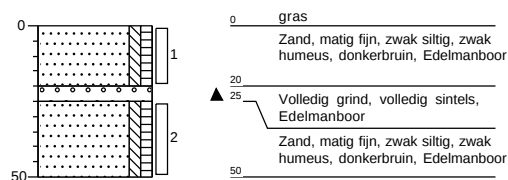
## Boring: 06

| Boring | Diepte boring<br>(m -mv) | Traject<br>(m -mv) | Grondsoort | Waargenomen bijzonderheden |
|---|---|---|---|---|
| 06 | 0,50 | 0,20 - 0,25 | | volledig grind, volledig sintels |

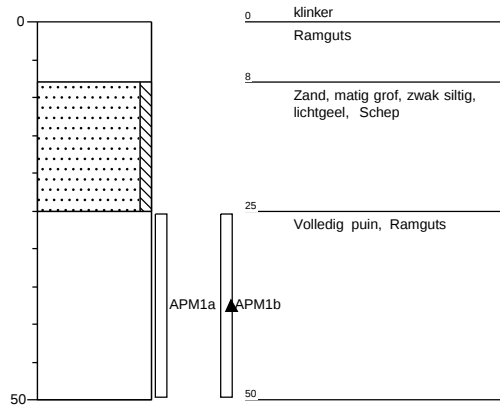
**Gat: G02**

Sleuflengte: 0,30  
Sleufbreedte: 0,30  
Datum: 6-11-2018

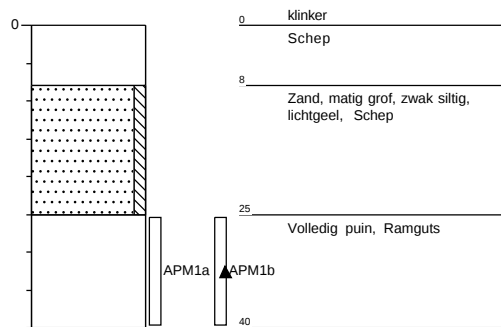
**Gat: G03**

Sleuflengte: 0,30  
Sleufbreedte: 0,30  
Datum: 6-11-2018

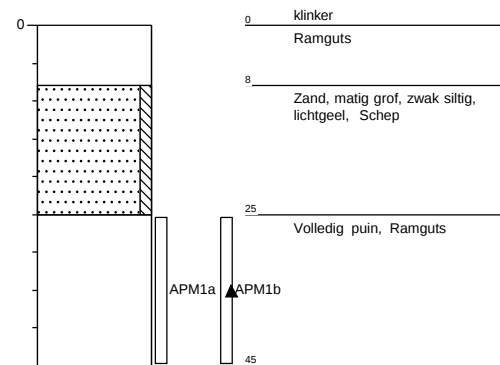
**Gat: G04**

Sleuflengte: 0,30  
Sleufbreedte: 0,30  
Datum: 6-11-2018
