## Quick Scan NGE

Projectnummer: 366163  
Referentienummer: SWNL  
Datum: 16-04-2019

Kortenhoef

Gemeente Wijdmeren

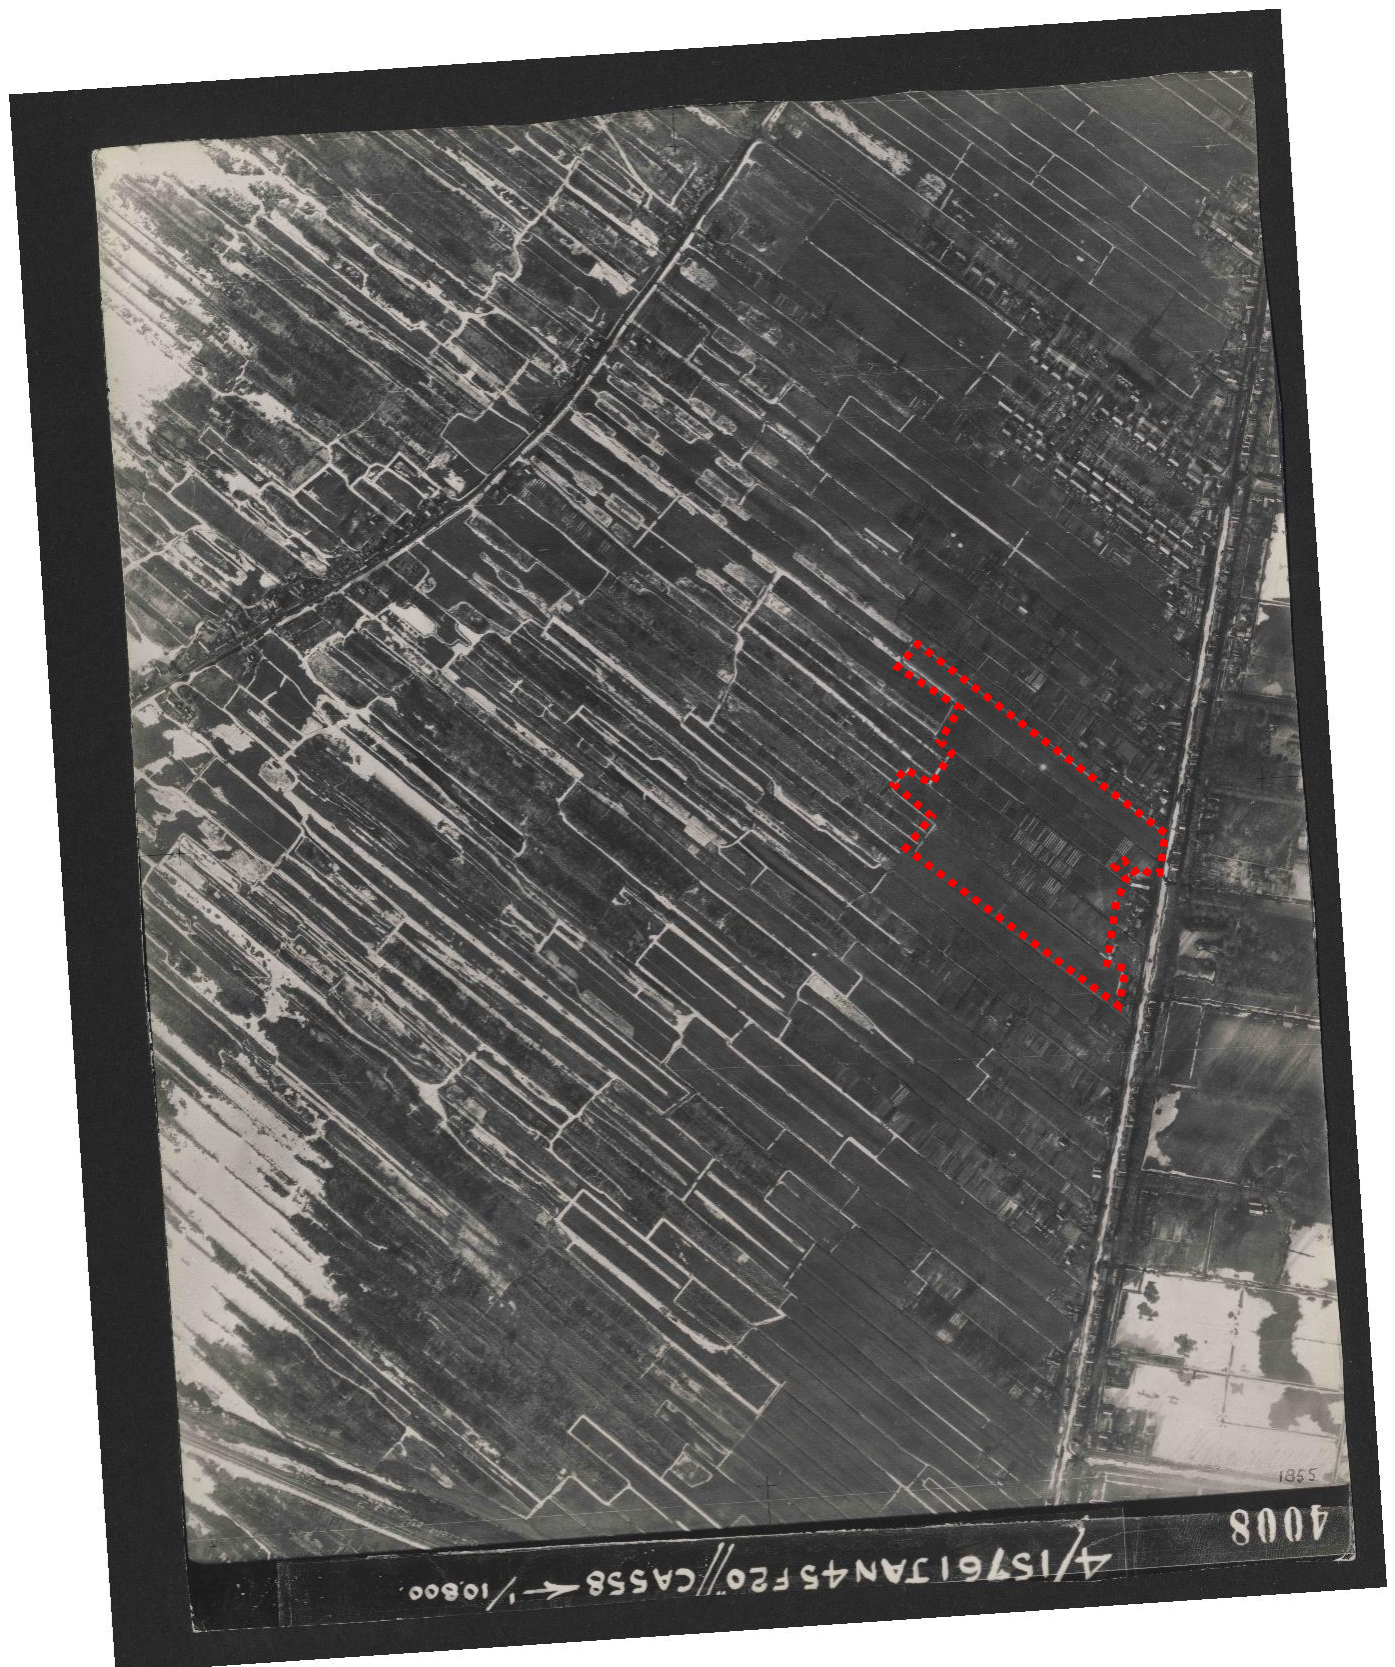
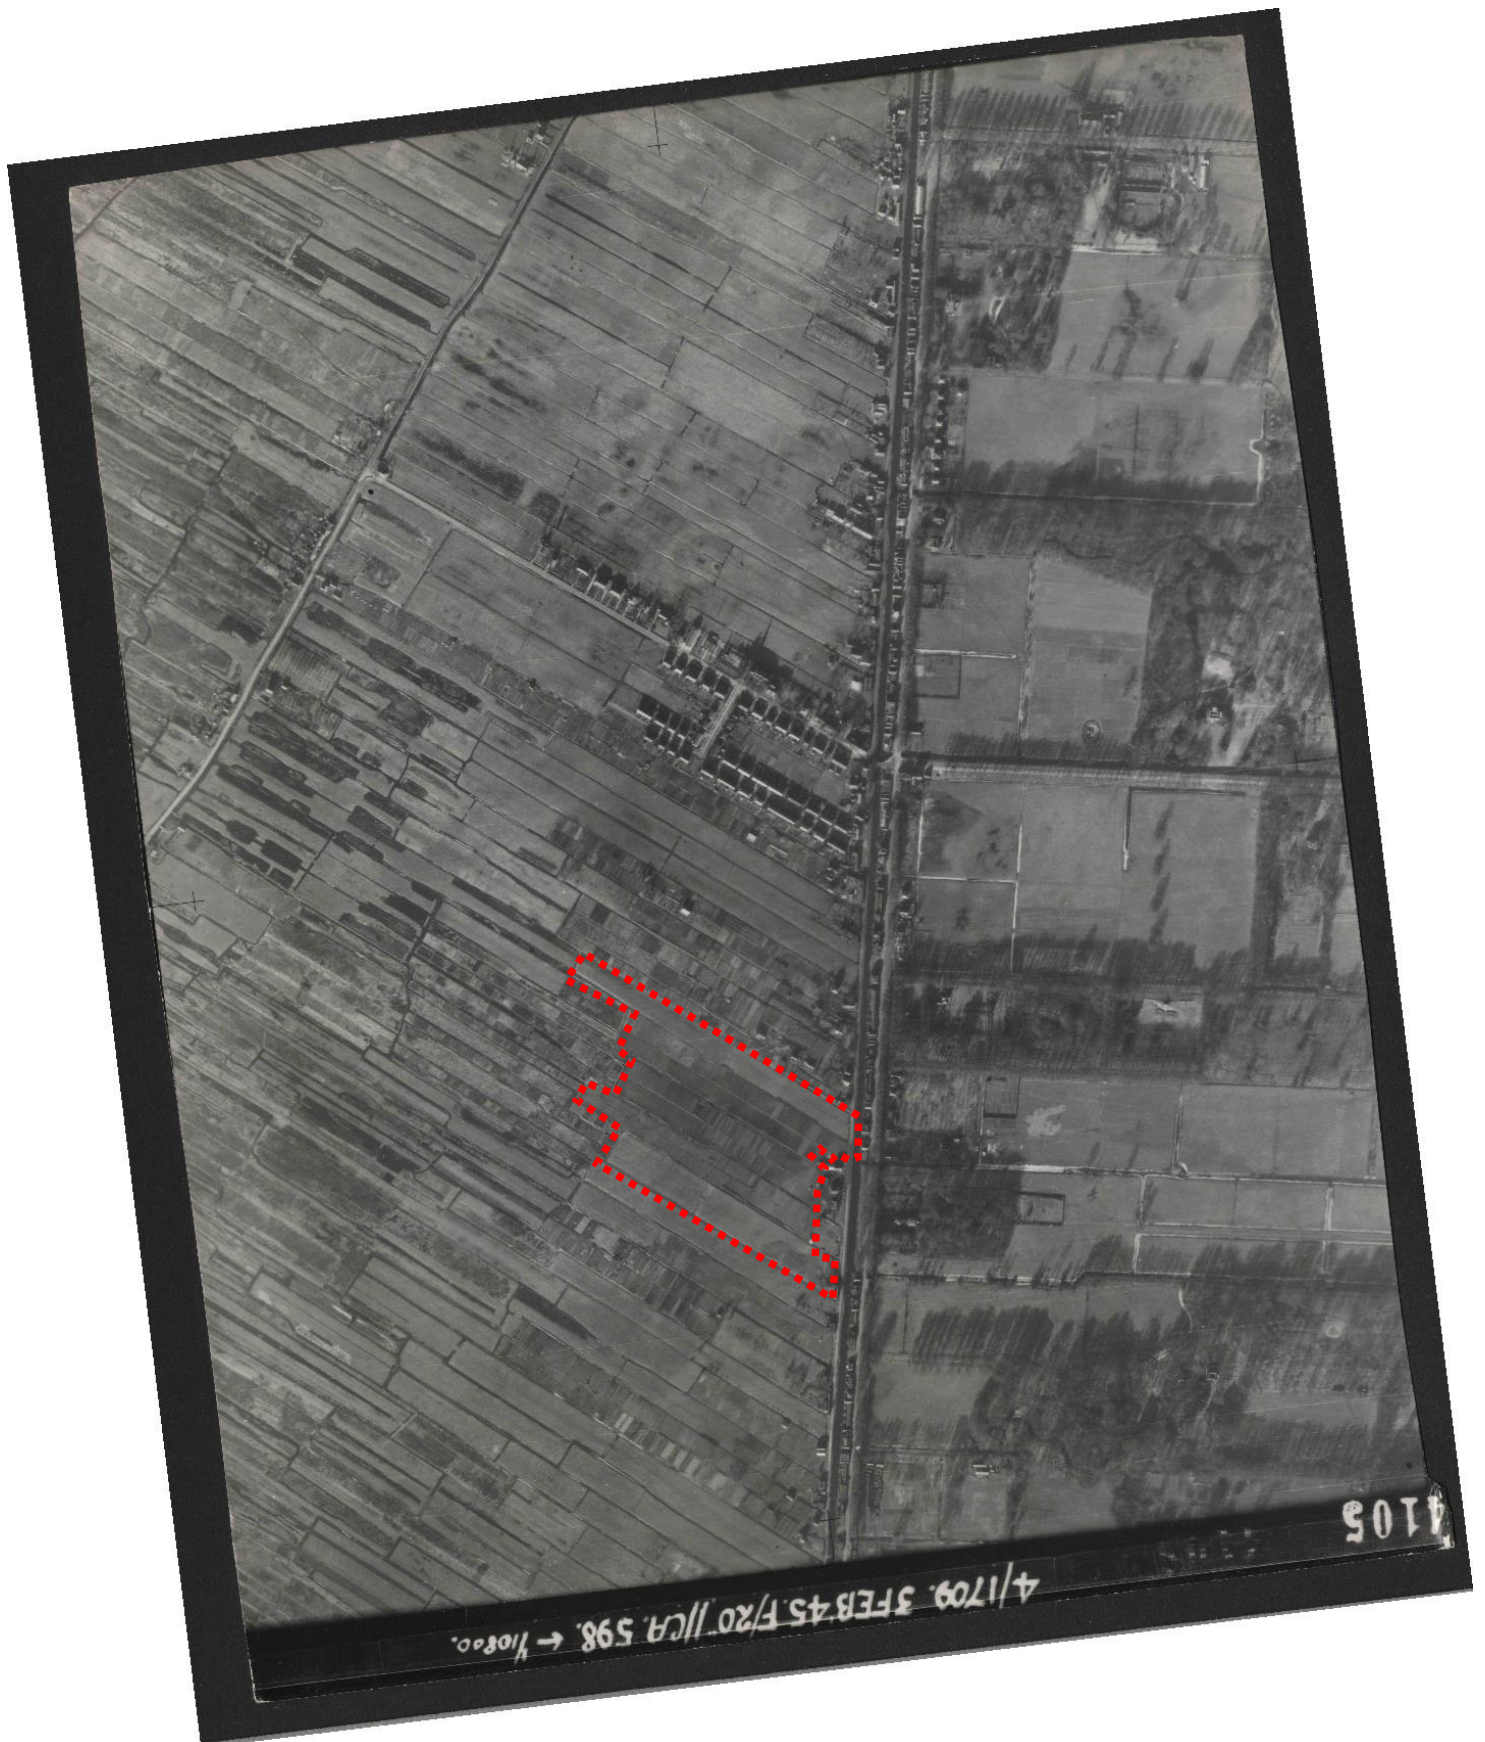
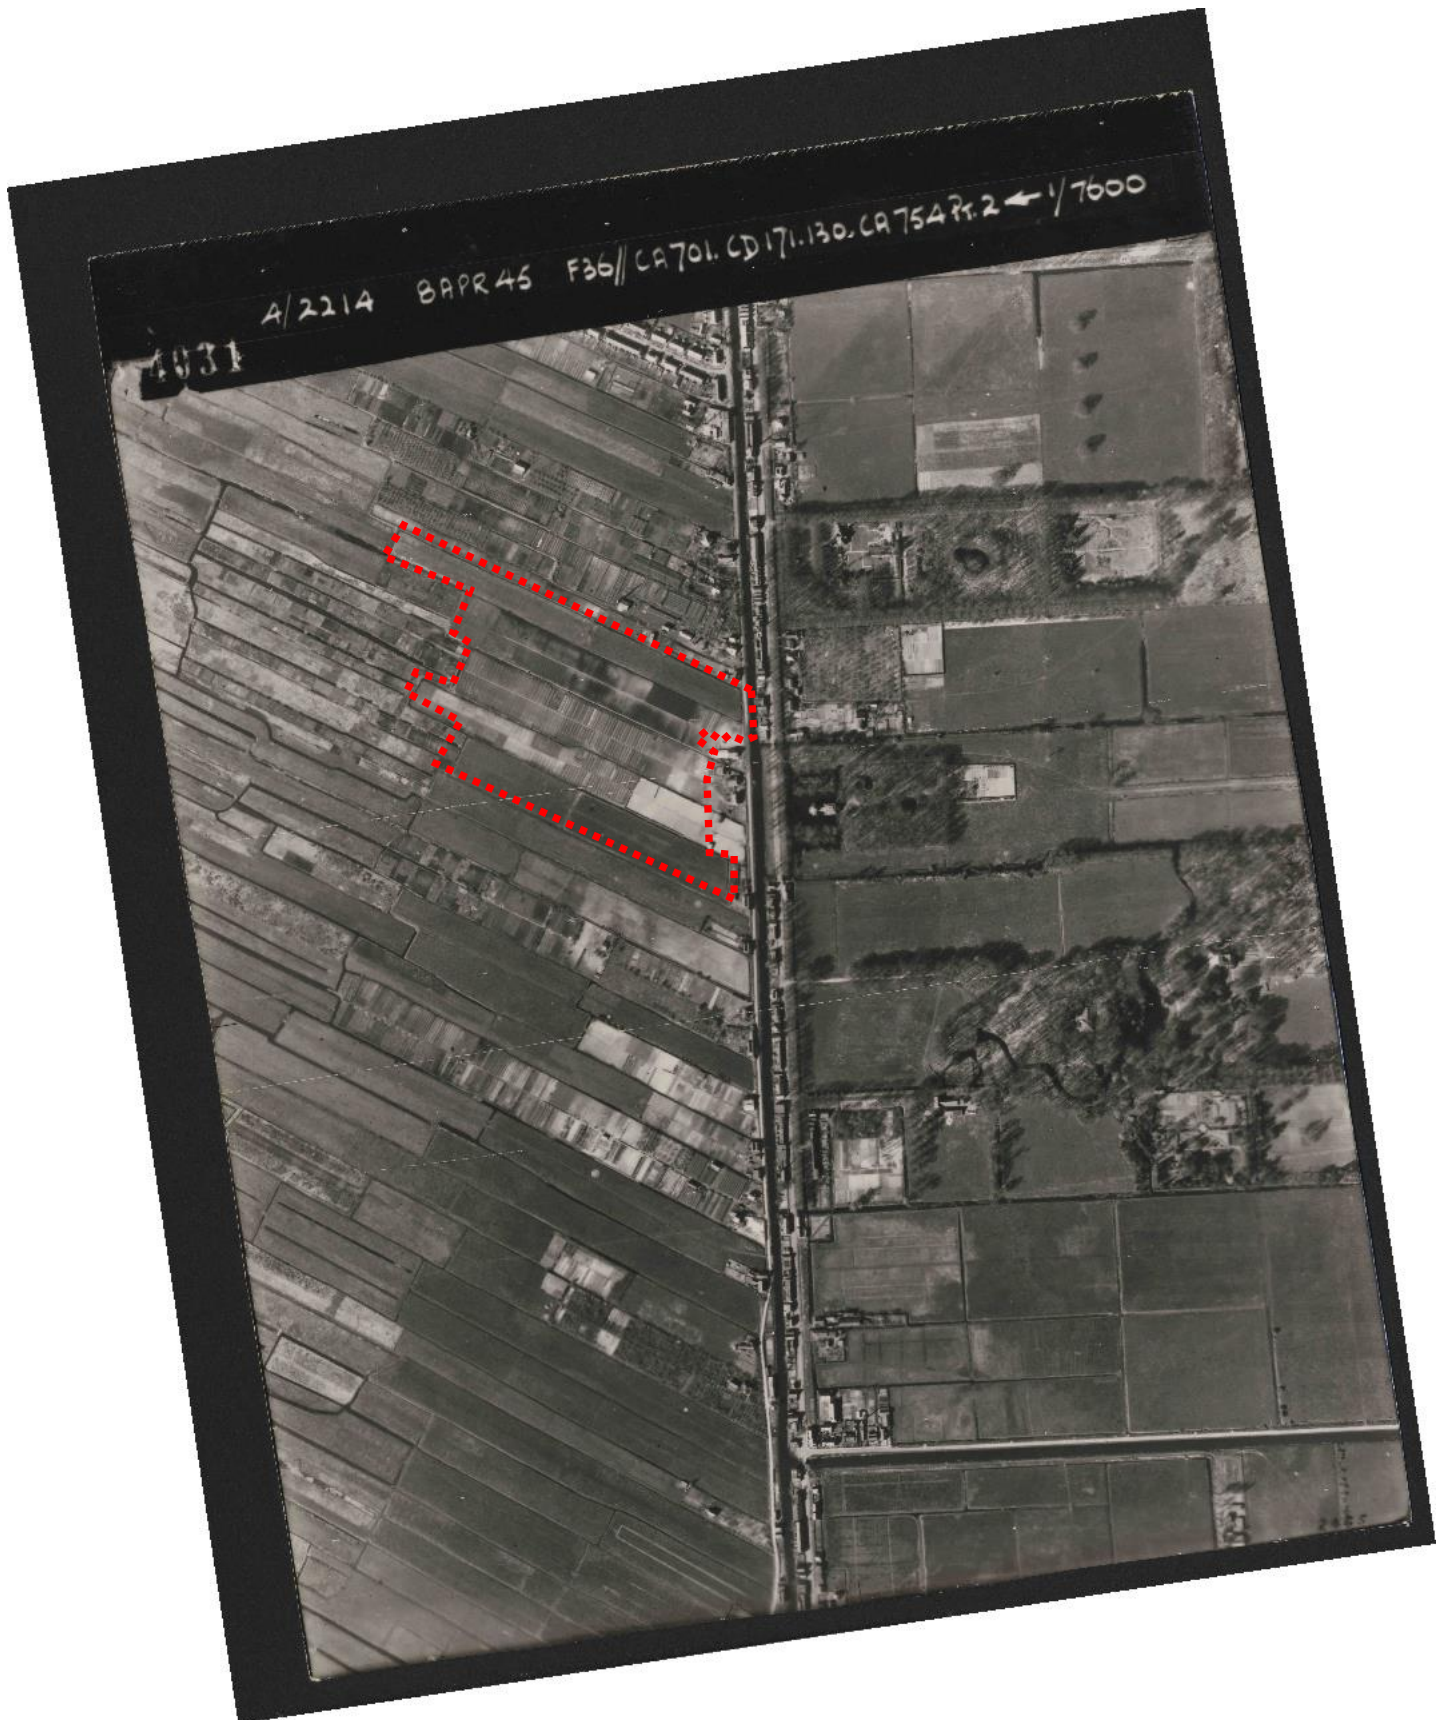
## Bijlage 1 Luchtfoto's RAF

Onder bijlage 1 zijn 3 luchtfoto's opgenomen, te weten 4008 (1 januari 1945), 4105 (3 februari 1945) en 4031 (8 april 1945). De projectlocatie is op de foto indicatief ingetekend middels een rode stippellijn.

omliggende gebied. Ook het archief van de WUR ontsluit luchtfoto's genomen tijdens de Tweede Wereldoorlog. Ook dit archief ontsluit foto's van de projectlocatie of het omliggende gebied. De foto's zijn van redelijke kwaliteit. Het landgebruik is echter onregelmatig wat voor een groot contrast zorgt. Hierdoor is het niet eenvoudig maaiveldverstoringsen te signaleren. Op het eerste gezicht worden geen maaiveldverstoringsen opgemerkt die in verband gebracht kunnen worden met de mogelijke aanwezigheid van NGE.

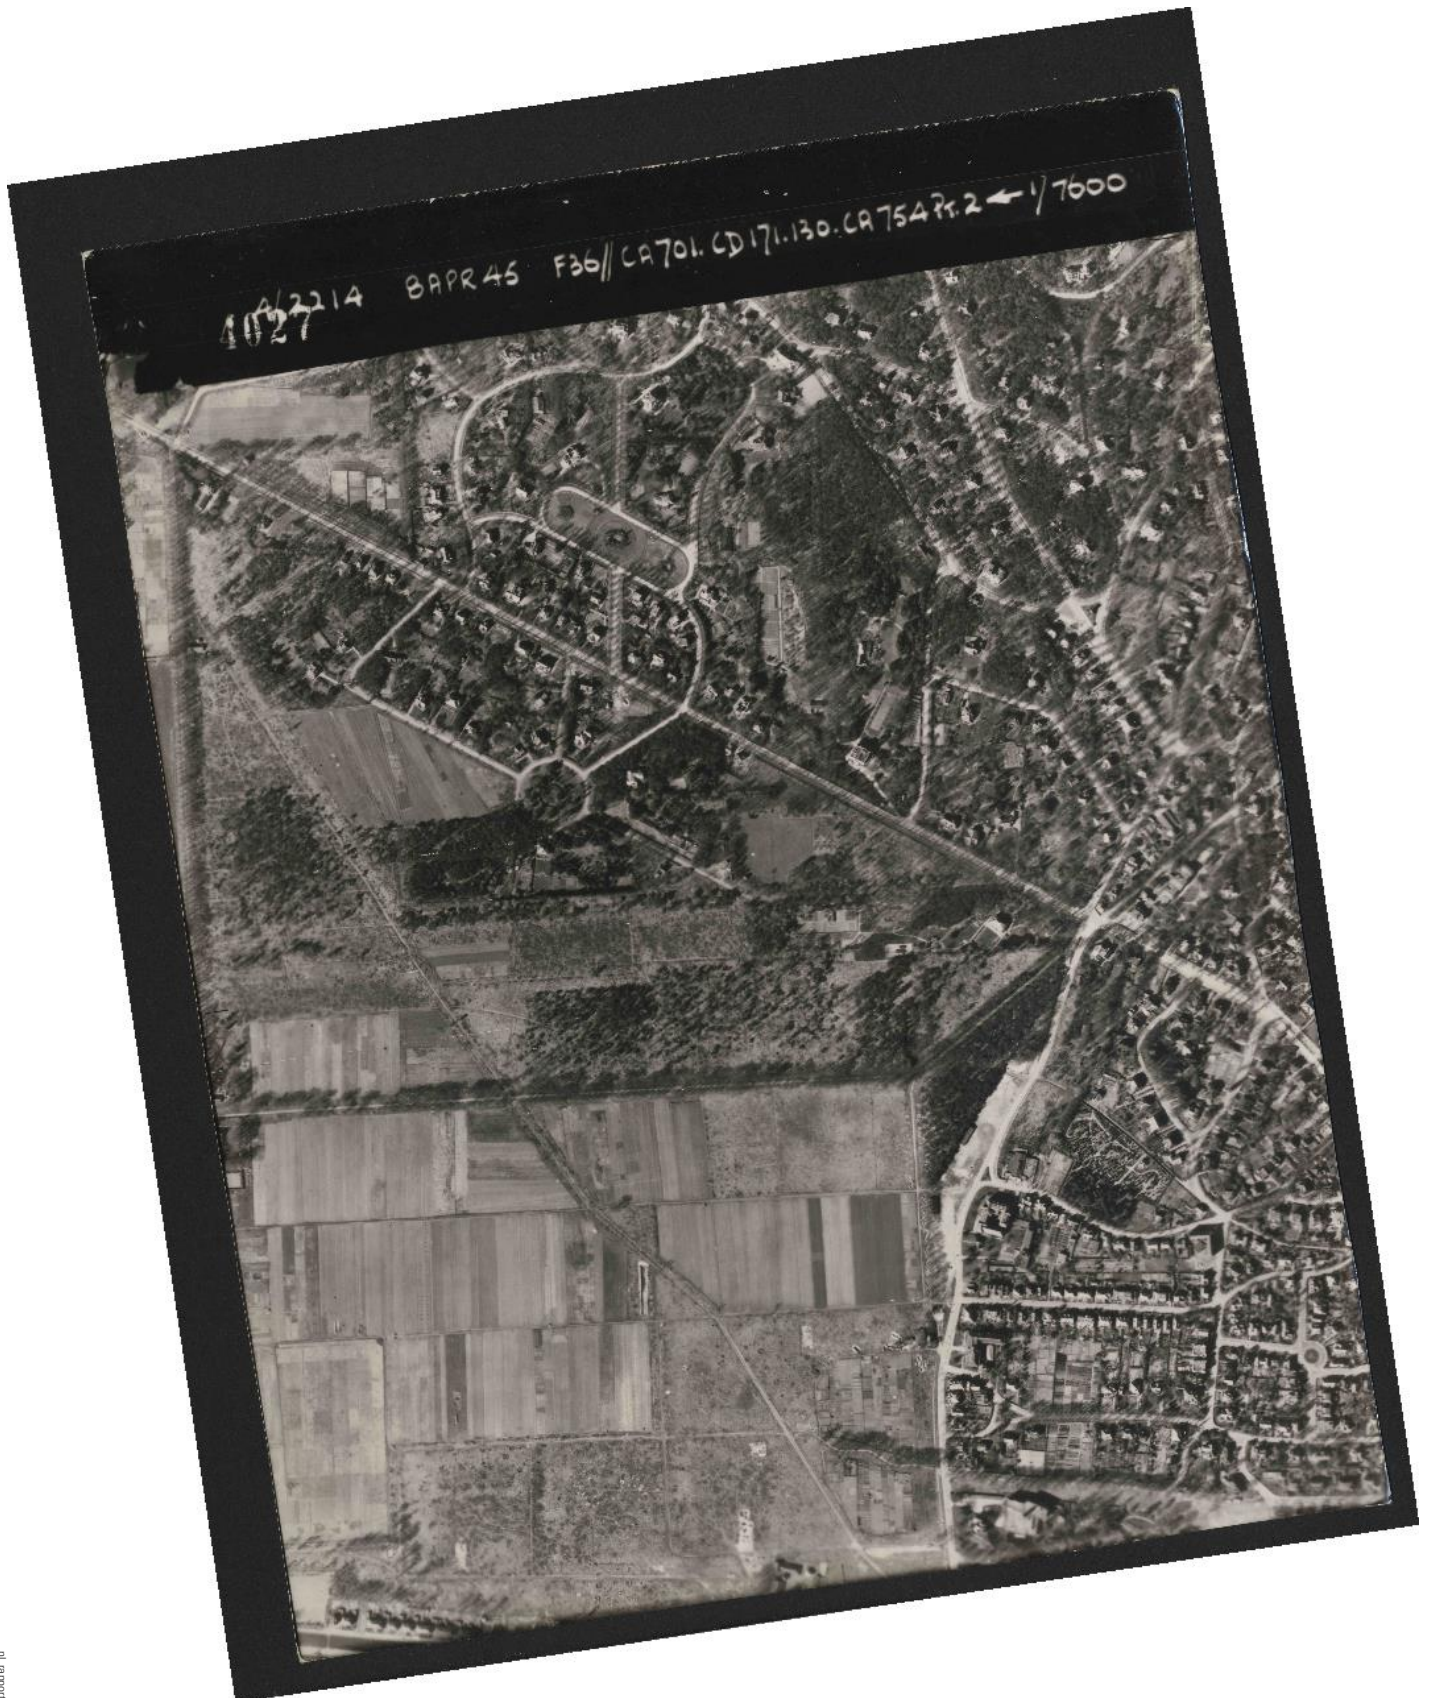
## Bijlage 2 Duitse verdedigingswerken Hilversum

Op de militaire erfgoedkaart is voor de locatie zelf geen boven- en ondergronds militair erfgoed opgemerkt. Direct ten oosten van de projectlocatie is een gebied gemarkeerd als verdedigde stad, te weten Hilversum. In de verdedigde steden kunnen twee typen worden onderscheiden. In de eerste plaats zijn dit de steden die deel uitmaken van een verdedigingslinie, waarvan de verdedigingswerken niet alleen om de stad heen lagen, maar tevens deel uitmaken van een lineaire structuur (zie thema linies). Voorbeelden hiervan zijn Assen, Delft en Groningen. Verder zijn er verdedigde steden met een strategische betekenis, maar die geen deel uitmaken van een linie (de Duitsers noemden dit Stützpunkte), zoals bijvoorbeeld het zwaar verdedigde Hilversum waar de staf van de Wehrmacht huisde. Steden zijn doorgaans omringd met tankgrachten. In de zone voor de tankgracht zijn voorposten ingericht, terwijl erachter twee of drie loopgravenstelsels werden aangelegd, waarmee de verdediging enige diepte kreeg. In bijlage 2 is een luchtfoto weergegeven (4027, d.d. 8 april 1945) waarop enkele oorlogsgelateerde infrastructuur aan de westzijde van Hilversum zichtbaar is.

De locatie lag in een gebied dat werd bevrijd door middel van het capituleren van het Duitse bezettingsleger. De locatie is nooit frontgebied geweest. De locatie ligt wel dicht nabij Hilversum. Hilversum is tijdens de bezettingsjaren ingericht met een uitgebreid verdedigingswerk. De afstand van deze werken tot de projectlocatie is groot.
