## Nader bodemonderzoek Rading 30 te Loosdrecht

**Rapportnummer : MT.16175**

Groenlo, 17 mei 2016

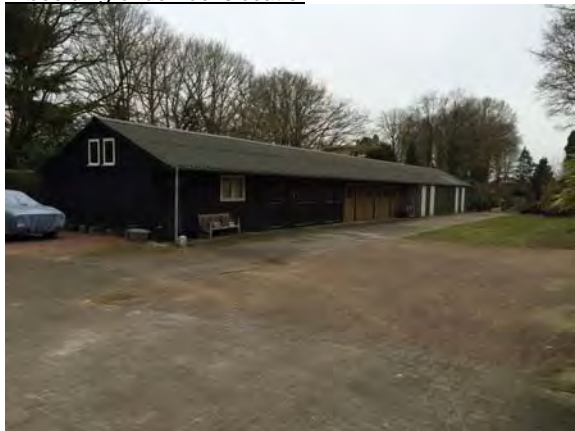
#### Afbeelding onderzoekslocatie:

De onderzoekslocatie is gelegen aan de rand van Nieuw-Loosdrecht. Op de onderzoekslocatie bevinden zich in de huidige situatie een aantal schuren, de rest van de locatie is in gebruik als tuin. De initiatiefnemer is voornemens de bestaande schuren te slopen en hier een vrijstaande woning te bouwen.

De schuur heeft een dak met asbestverdachte golfplaten. De platen zijn voor zover waarneembaar niet beschadigd. Het regenwater wordt opgevangen door dakgoten en afgevoerd naar het riool. Hierdoor is de besmetting van het maaiveld naar verwachting klein. Daarnaast blijkt uit informatie van de opdrachtgever dat niet het gehele dak bestaat uit deze platen, een deel is na 1997 geplaatst en hebben daarmee geen asbestverdenking.

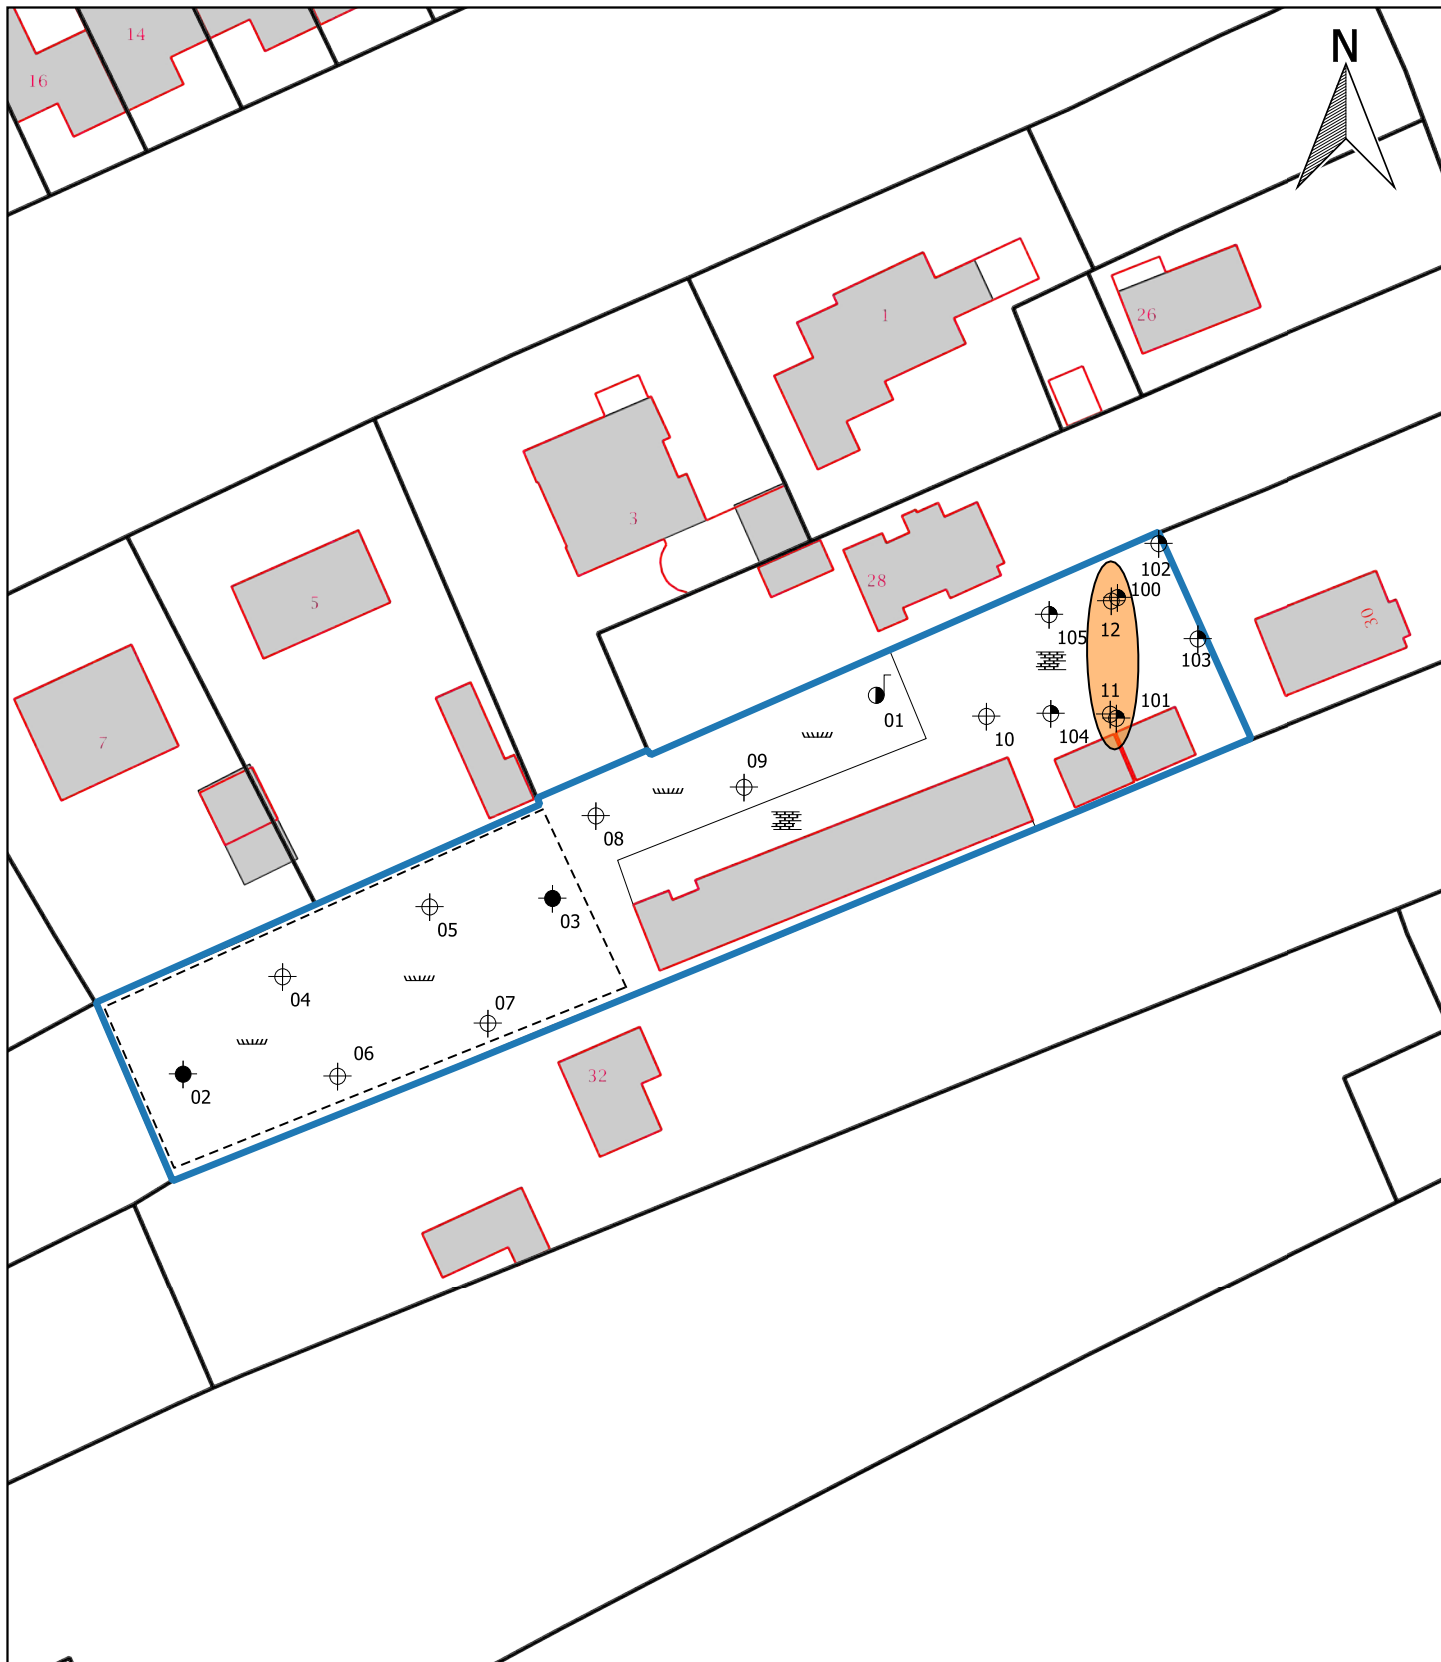
**SITUATIETEKENING MET MONSTERNAMEPUNTEN**

Op de tekening in bijlage 1c staan de diverse boringen weergegeven. De boorbeschrijvingen staan beschreven in bijlage 2.
