## VERKOOPKEURING 2025

Objectnummer 6723

Terpstraschool  
Nieuw-loosdrechtsedijk 65 Loosdrecht  
Gemeentelijk monument: LSD2010-6

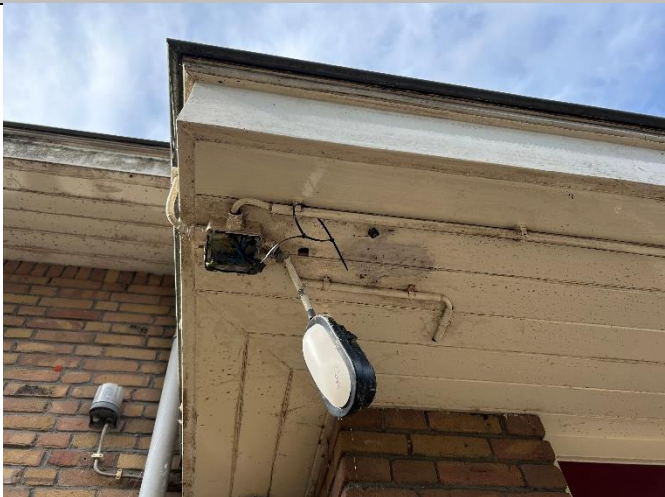
| Rubriek | Kwalificatie* | | | | Toelichting |
|---|---|--|--|---|---|
| 4.2 <u>Bereikbaarheid en toegankelijkheid</u><br>Bereikbaarheid | | | | R | De dakgoten en dakvoeten zijn bereikbaar met een ladder. |
