## BOOMEN BETREFT ANALYSE

### Het Laantje 3 en 4 te Loosdrecht, versie 3

Opdrachtgever: Lane Development B.V.  
Contactpersoon: de heer J. Zijtveld

Datum: 12-03-2019 en aanvullingen september en oktober 2020  
Project: B7356 en B8704 (aanvulling)

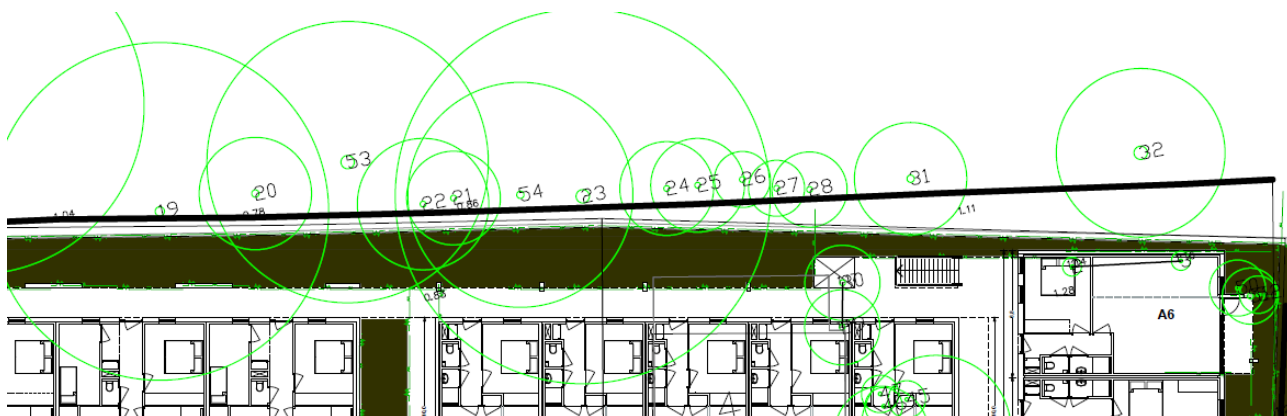
- Het landmeetkundig ingemeten hekwerk correspondeert niet met de kadastrale grenzen. Op basis van de inmeting lijken (nagenoeg) alle bomen in de noordelijke rand op gemeentelijke grond te staan. Op onderstaande afbeelding is dit duidelijk te zien. Hierbij is van groot belang dat de boomeigenaar (gemeente Wijdmeren) in de plannen participeert en uiteindelijk ook toestemming moet geven voor snoei, dan wel kap (via de daarvoor geldende procedure omgevingsvergunning kap welke overigens niet voor diverse coniferen zou gelden omdat het op plekken een uitgegroeide haag is).

- De meeste kleinere bomen in deze randzone kunnen vanuit de bouw gezien blijven staan. Hiervoor is maatwerk nodig omdat bouwsteigers nog ruimte innemen buiten de feitelijke bouwcontour. Voor de ontwikkeling is enige snoei nodig en zouden alleen de grotere bomen (zoals nr. 17, 18, 23, 53 en 54) moeten wijken. Deze bomen zijn kapvergunningsplichtig.

- Ingrepen in de randzone vraagt ook om herstel van deze randzone en moet in samenspraak met de gemeente gebeuren. Dit kan ertoe leiden dat bomen die niet noodzakelijk voor de bouw weg hoeven ook gekapt zouden worden vanwege de beperkte esthetische waarde (uitgegroeide coniferenhaag). Dit zou ruimte bieden voor een kwalitatief hoogwaardige inrichting met nieuwe bomen en struiken. Gezien het feit dat dit allemaal gemeentelijk terrein is, is de gemeente hierin de belangrijkste speler als boomeigenaar.

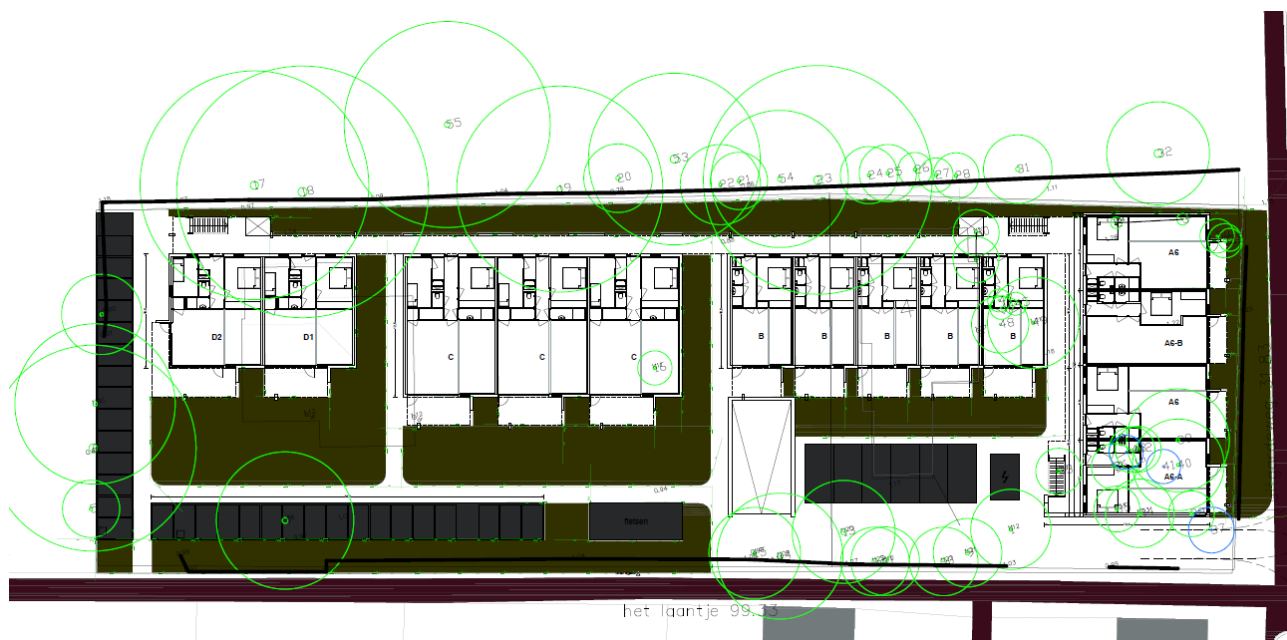
**Niet** te behouden bomen zijn in ieder geval de bomen op de percelen zelf zoals de bomen 1 – 3, 4, 9 – 16. Zij verliezen hun volledige standplaats aan de nieuwe bebouwing. Dit betreffen allen niet gemeentelijke bomen. Hierbij komen de (gemeentelijke) bomen in het Bos van Sprenger zoals de nrs. 5- 7, 17, 18, 53, 54. Door snoei is er onvoldoende ruimte te realiseren waarbij ook op lange termijn de afstand tussen de gevels enigszins vrij blijft.

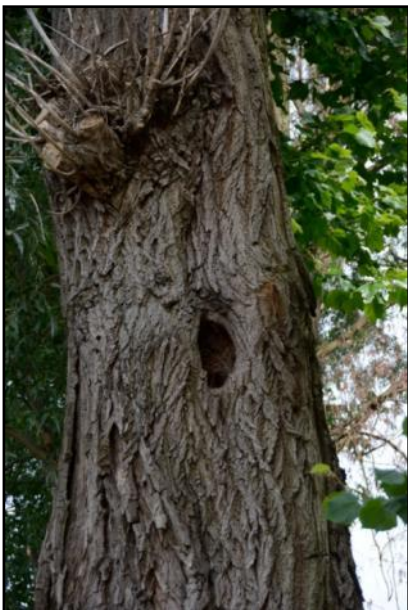
*Holte in stam*

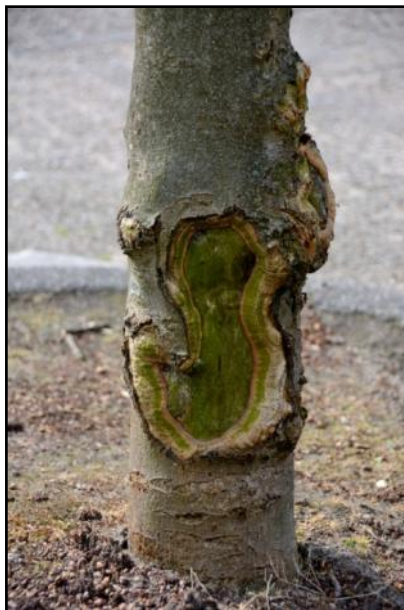
*Mechanische schade*
