# Bestemmingsplan Industrieweg 3 te Loosdrecht

Bijlagen toelichting  
ontwerp

Industrieweg 3  
1231 KG Loosdrecht

## Milieu hygiënisch bodemonderzoek

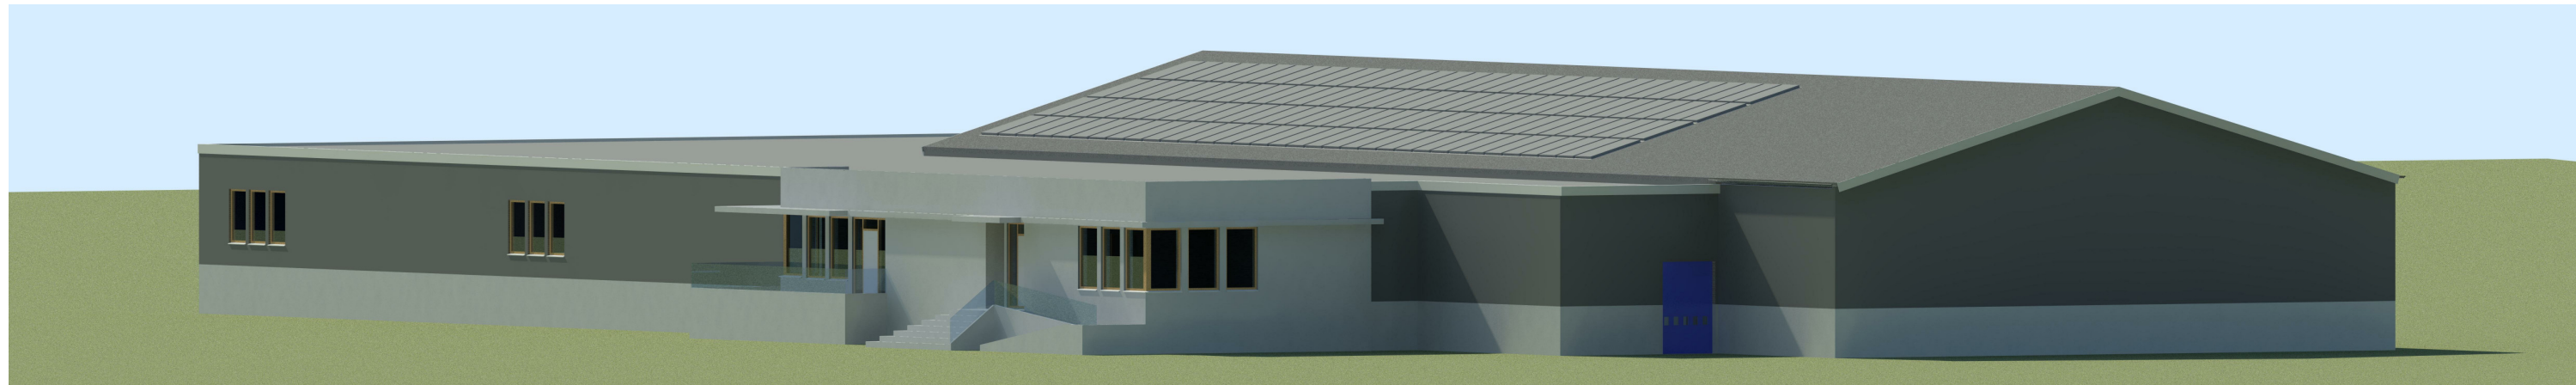
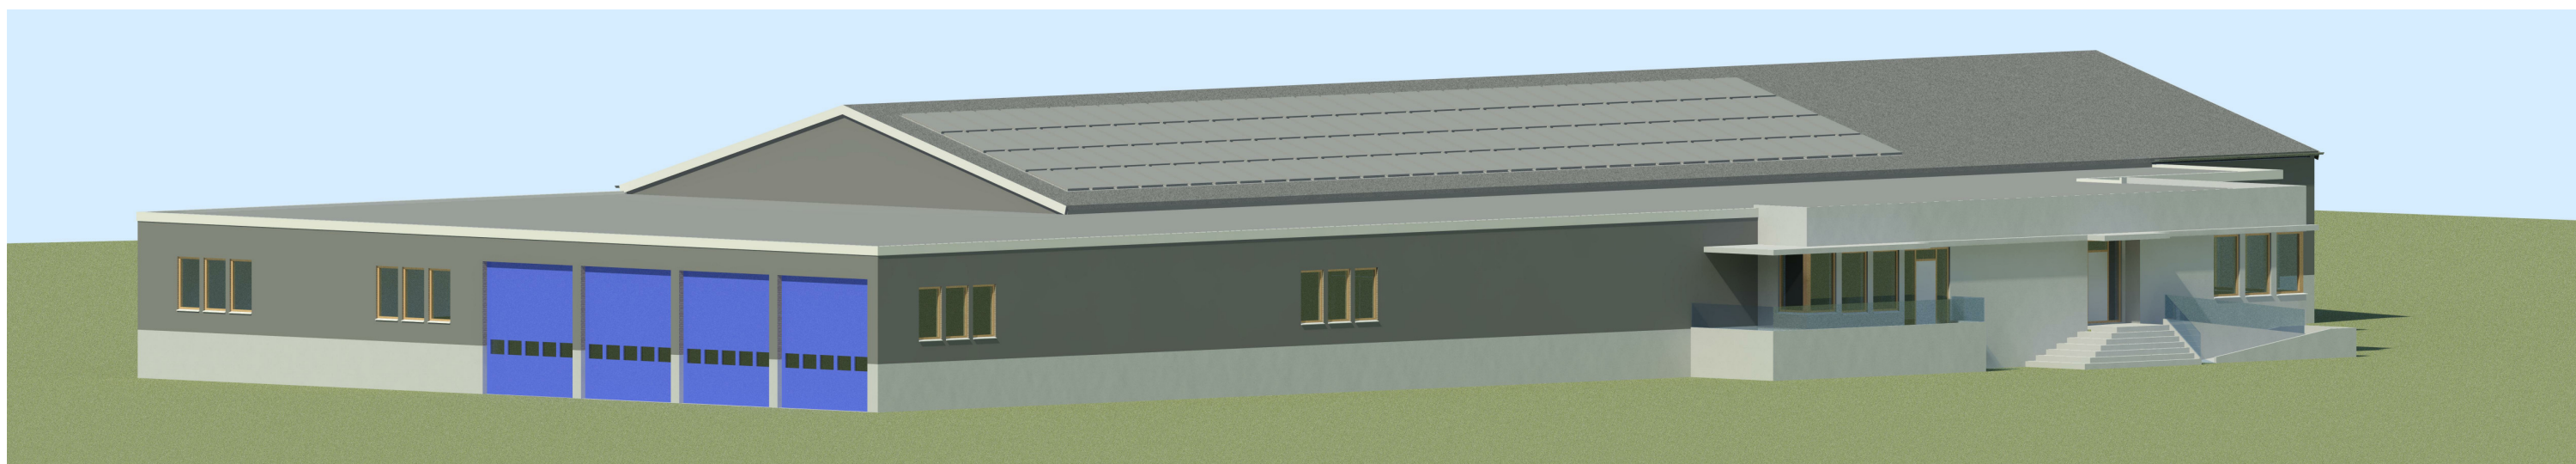
onderwerp 3-D model  
 project Nieuwbouw hal  
 Drost Loosdrecht BV  
 projectnummer 15-063  
 schaal -  
 datum 04-12-2015  
 gewijzigd 24-03-2017  
 bladnummer **BBH-03**

### ► Sfeerimpressie nieuwbouw bedrijfshal

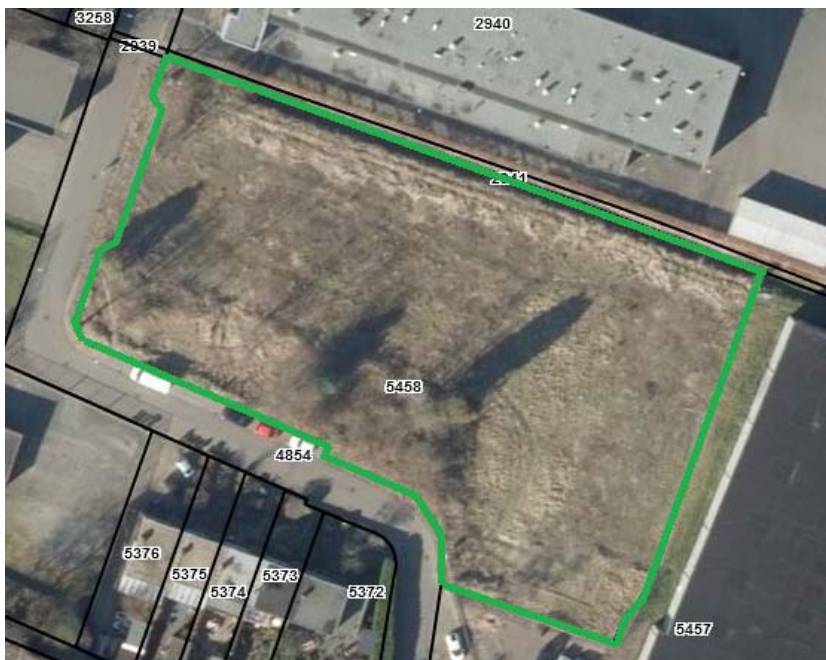
Afbeelding 2: Huidige situatie (bron: Globespotter) locatie aangegeven binnen groen kader

Pembroek heeft de activiteiten op het perceel beëindigd. De bebouwing is in 2013 gesloopt en sindsdien wordt het terrein niet meer gebruikt, waardoor het is vol gegroeid met vegetatie (zie afbeelding 2).
