Onderwerp: **verkennend milieukundig bodemonderzoek
Rading nr. 14 te Loosdrecht**
Projectnummer: **13-M6710**
Opdrachtgever: **BJZ.nu**
Datum: **25 oktober 2013**

onderwerp **verkennend milieukundig bodemonderzoek**
Rading nr. 14 te Loosdrecht
datum 25 oktober 2013
projectnummer 13-M6710

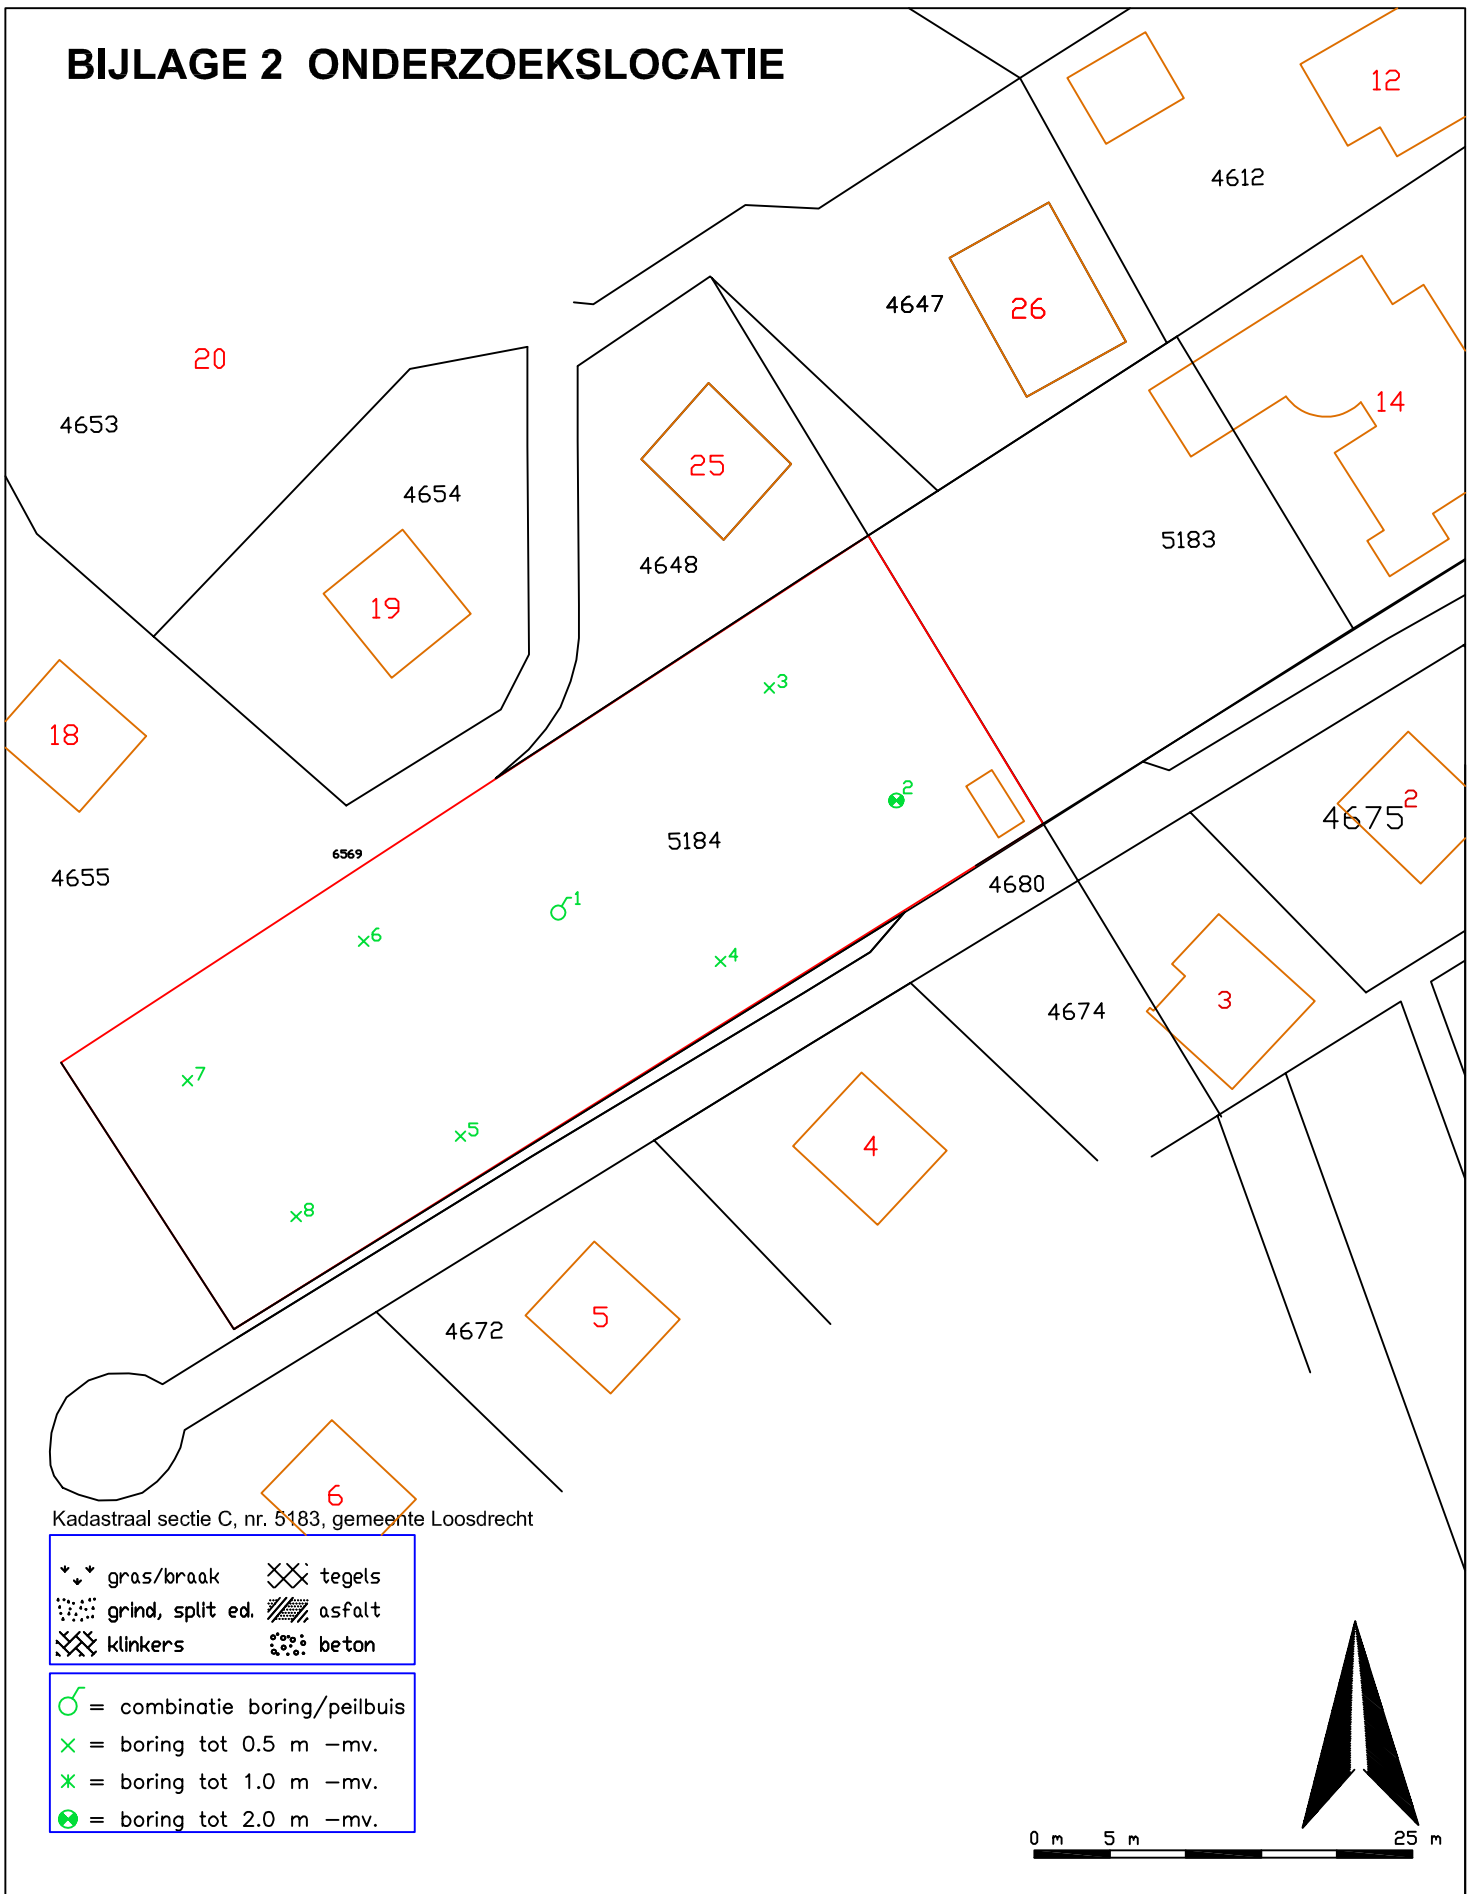
BIJLAGE 2 ONDERZOEKSLOCATIE

Kadastraal sectie C, nr. 5183, gemeente Loosdrecht

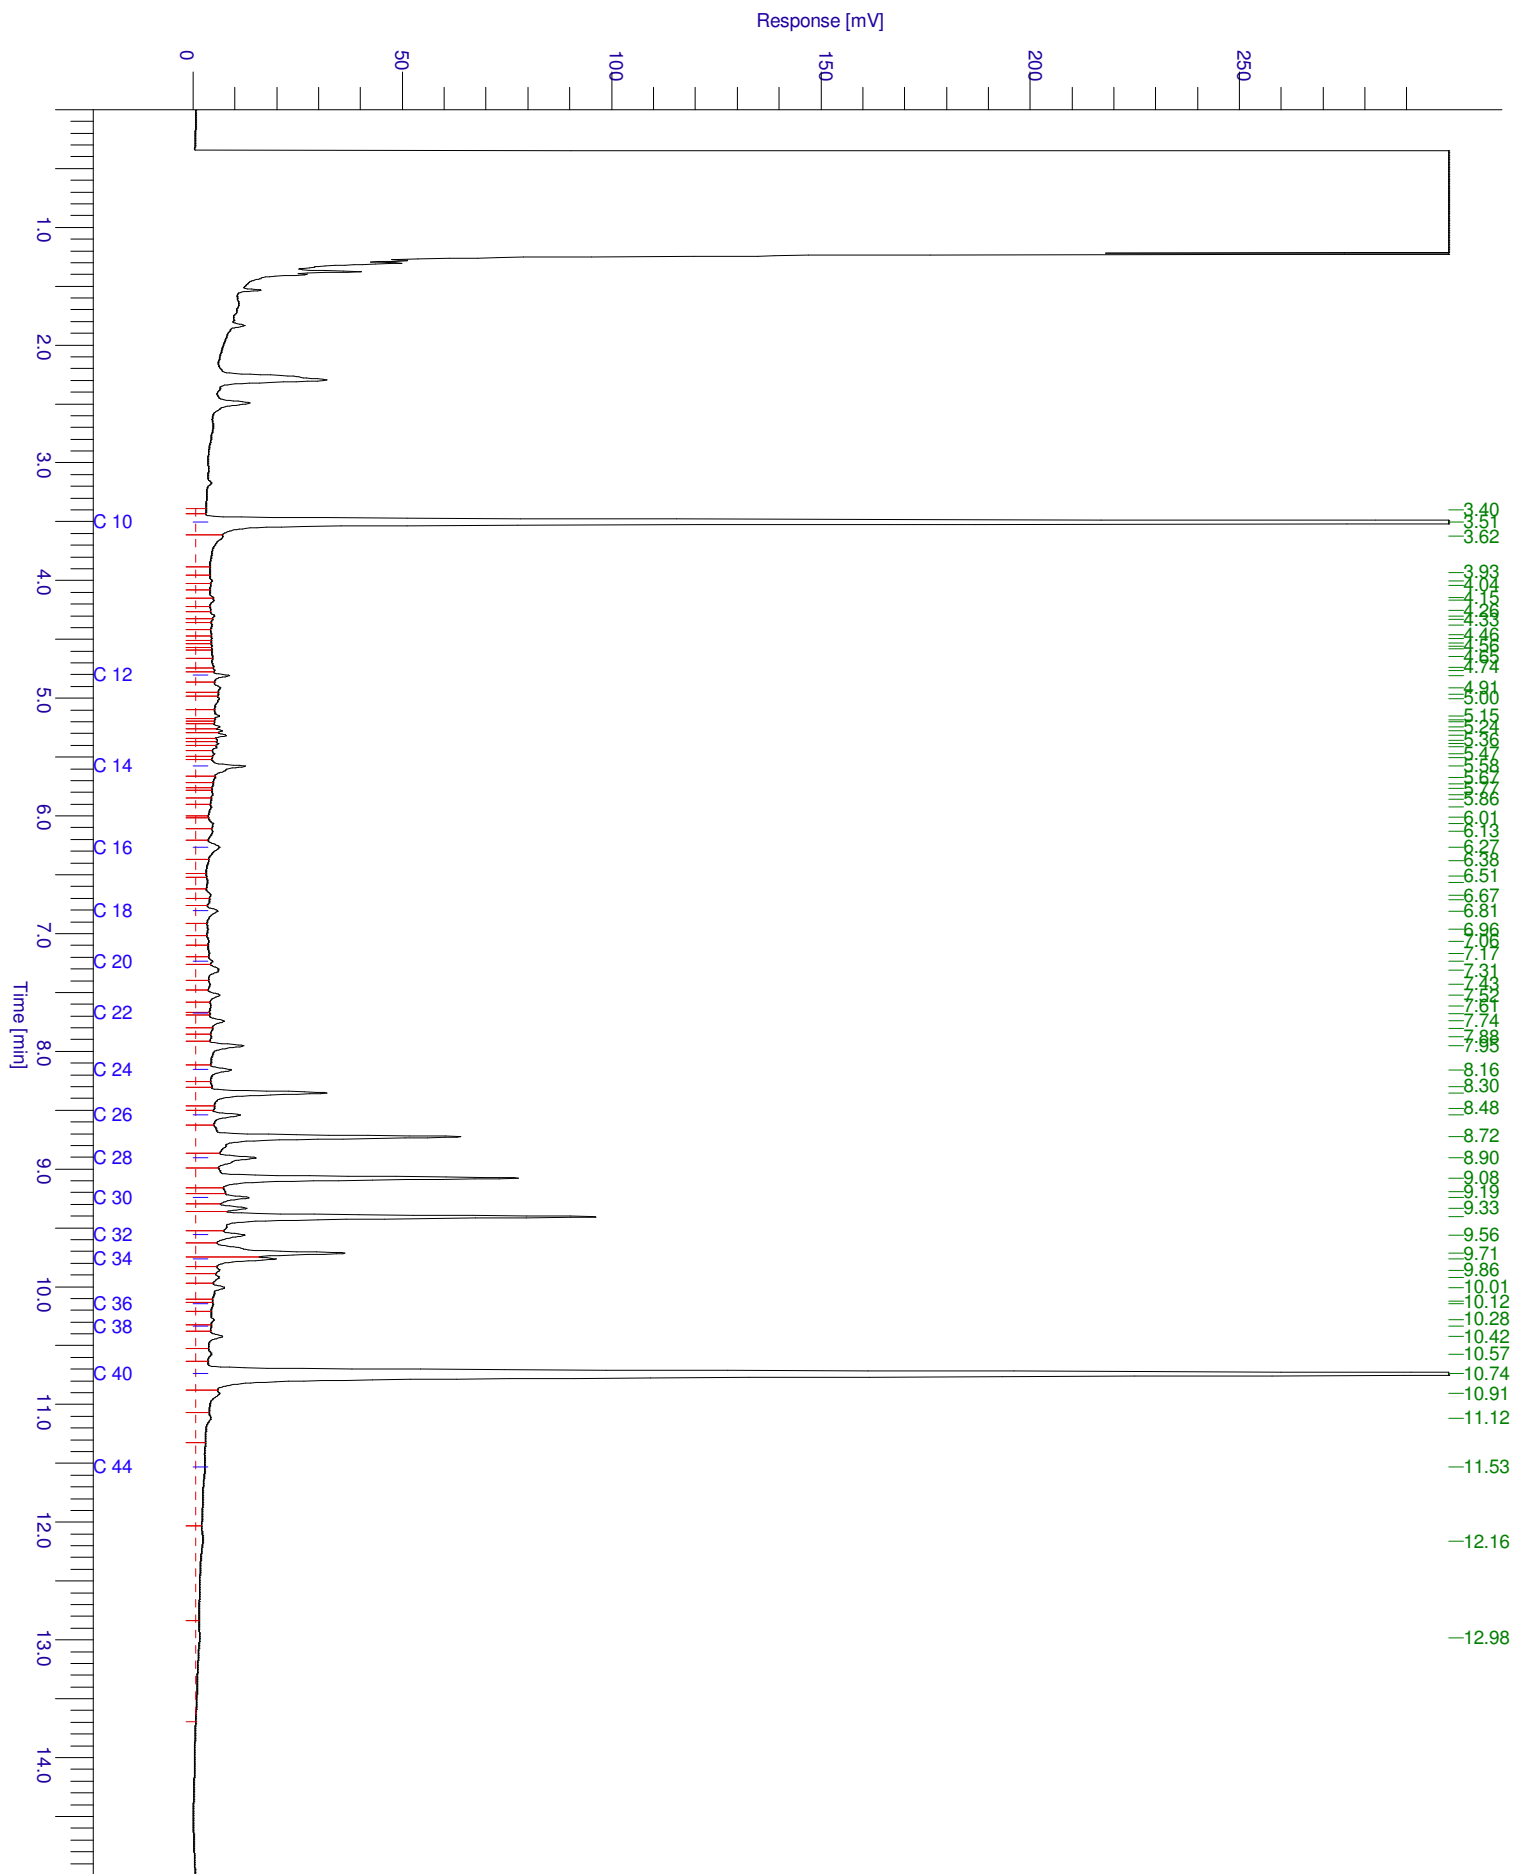
Chromatogram

Sample Name : 201310000113001 Sample #: 001 Page 1 of 1
FileName : \\nlot025\data\Glc\IS-GC14\2013-10\mo-14-1014-046-20131017-090405.raw
Date : 10/17/2013 9:04:11 AM Time of Injection: 10/17/2013 3:18:17 AM
Method : Min olie PE Start Time : 0.00 min End Time : 15.00 min Low Point : 0.00 mV High Point : 300.00 mV
Plot Offset: 0.00 mV Plot Scale: 300.0 mV

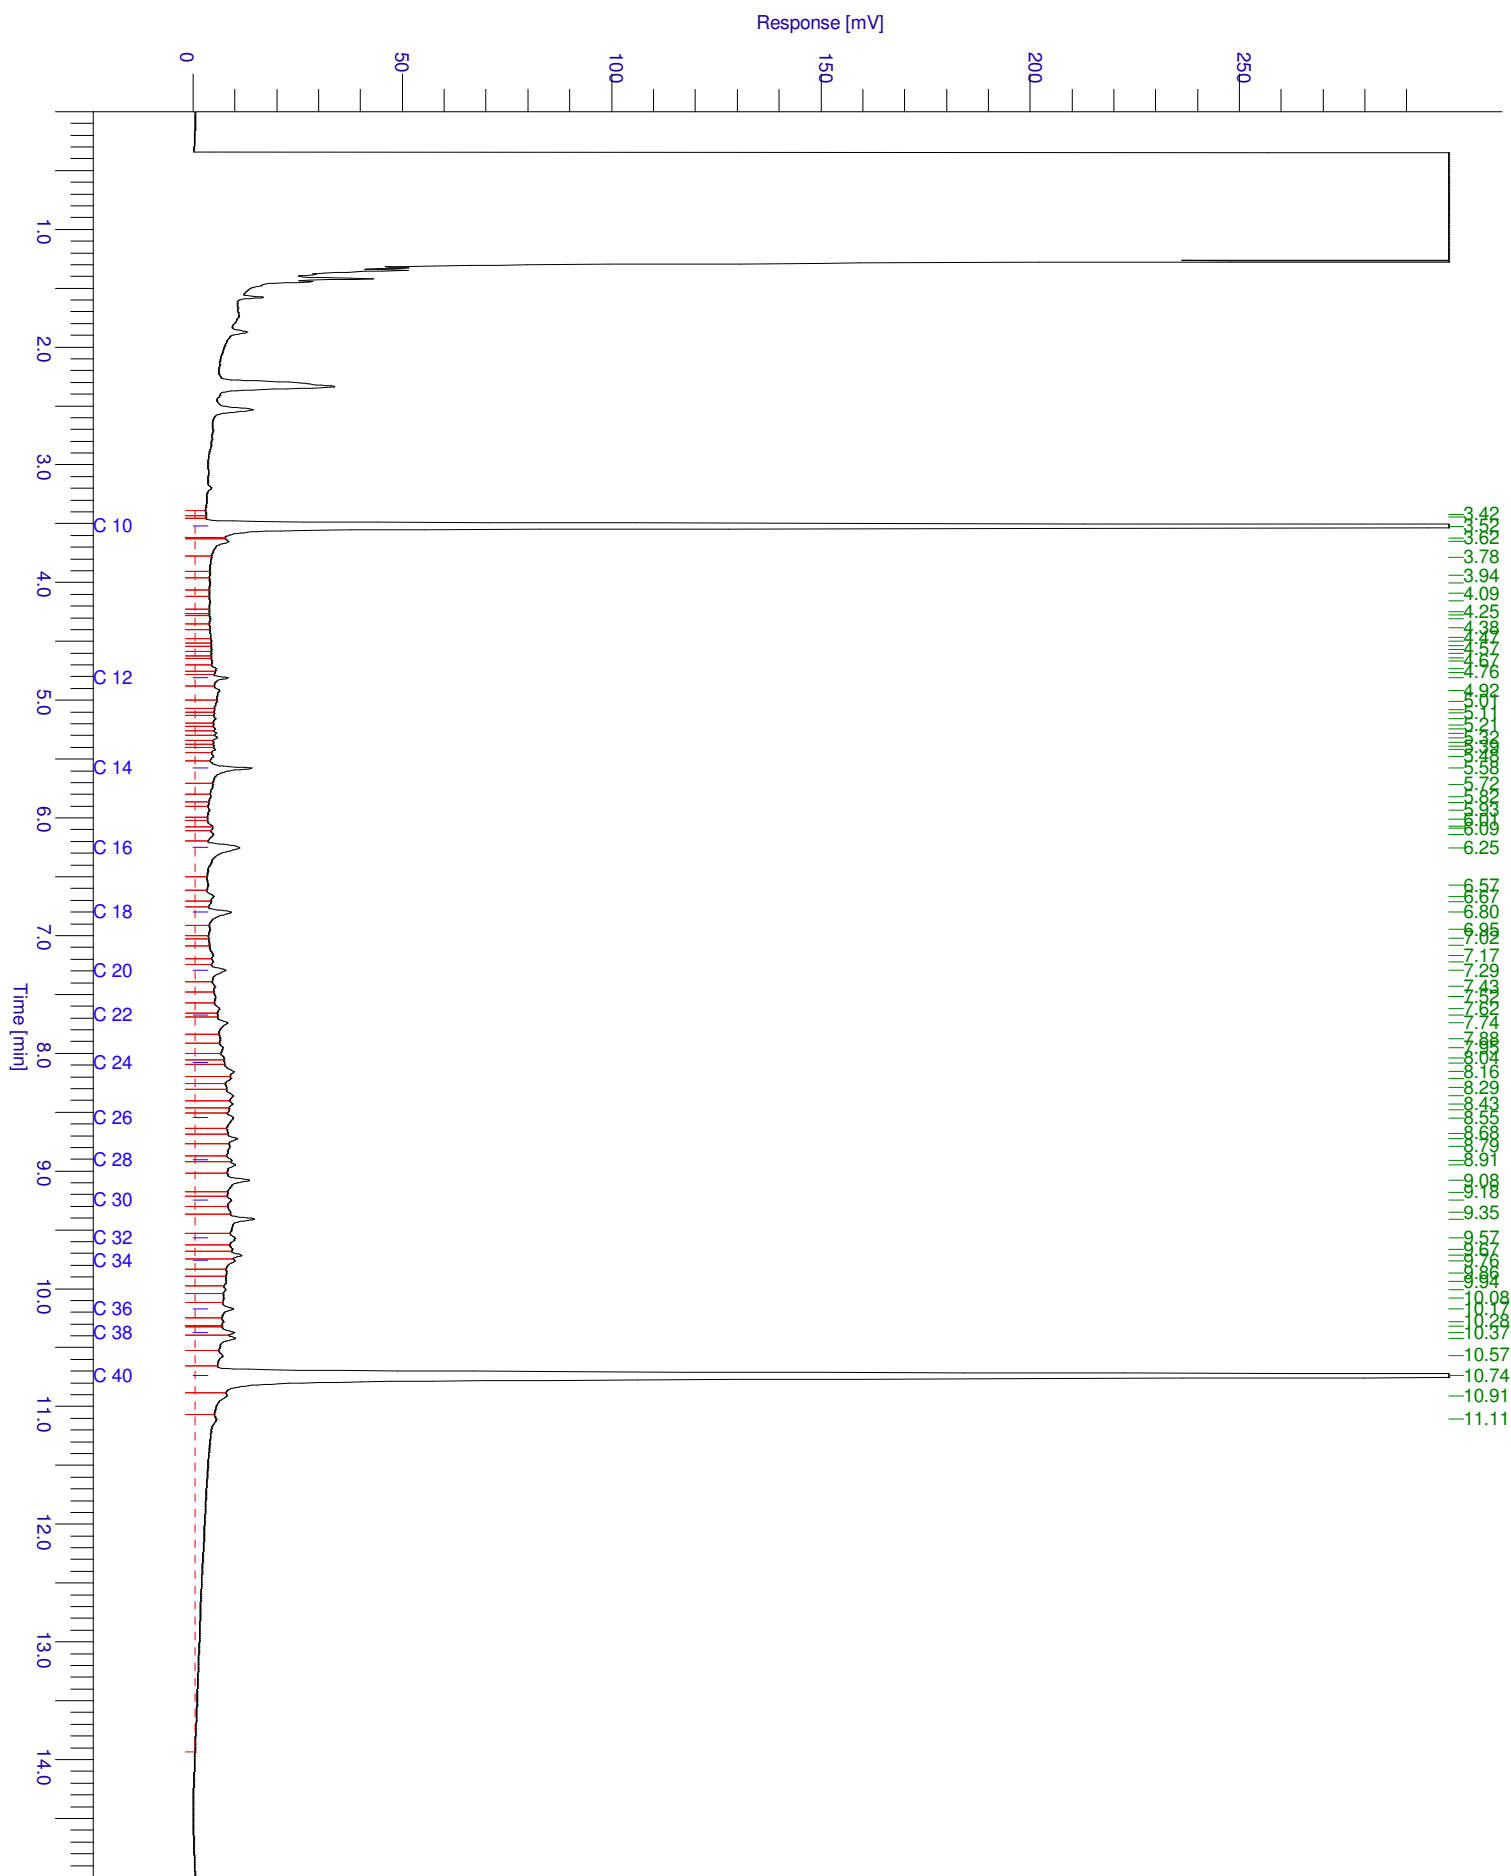
Chromatogram

Sample Name : 201310000113002 Sample #: 001 Page 1 of 1
FileName : \\nlot025\data\Glc\IS-GC14\2013-10\mo-14-1014-047-20131017-090413.raw
Date : 10/17/2013 9:04:20 AM Time of Injection: 10/17/2013 3:43:11 AM
Method : Min olie PE Start Time : 0.00 min End Time : 15.00 min Low Point : 0.00 mV High Point : 300.00 mV
Plot Offset: 0.00 mV Plot Scale: 300.0 mV

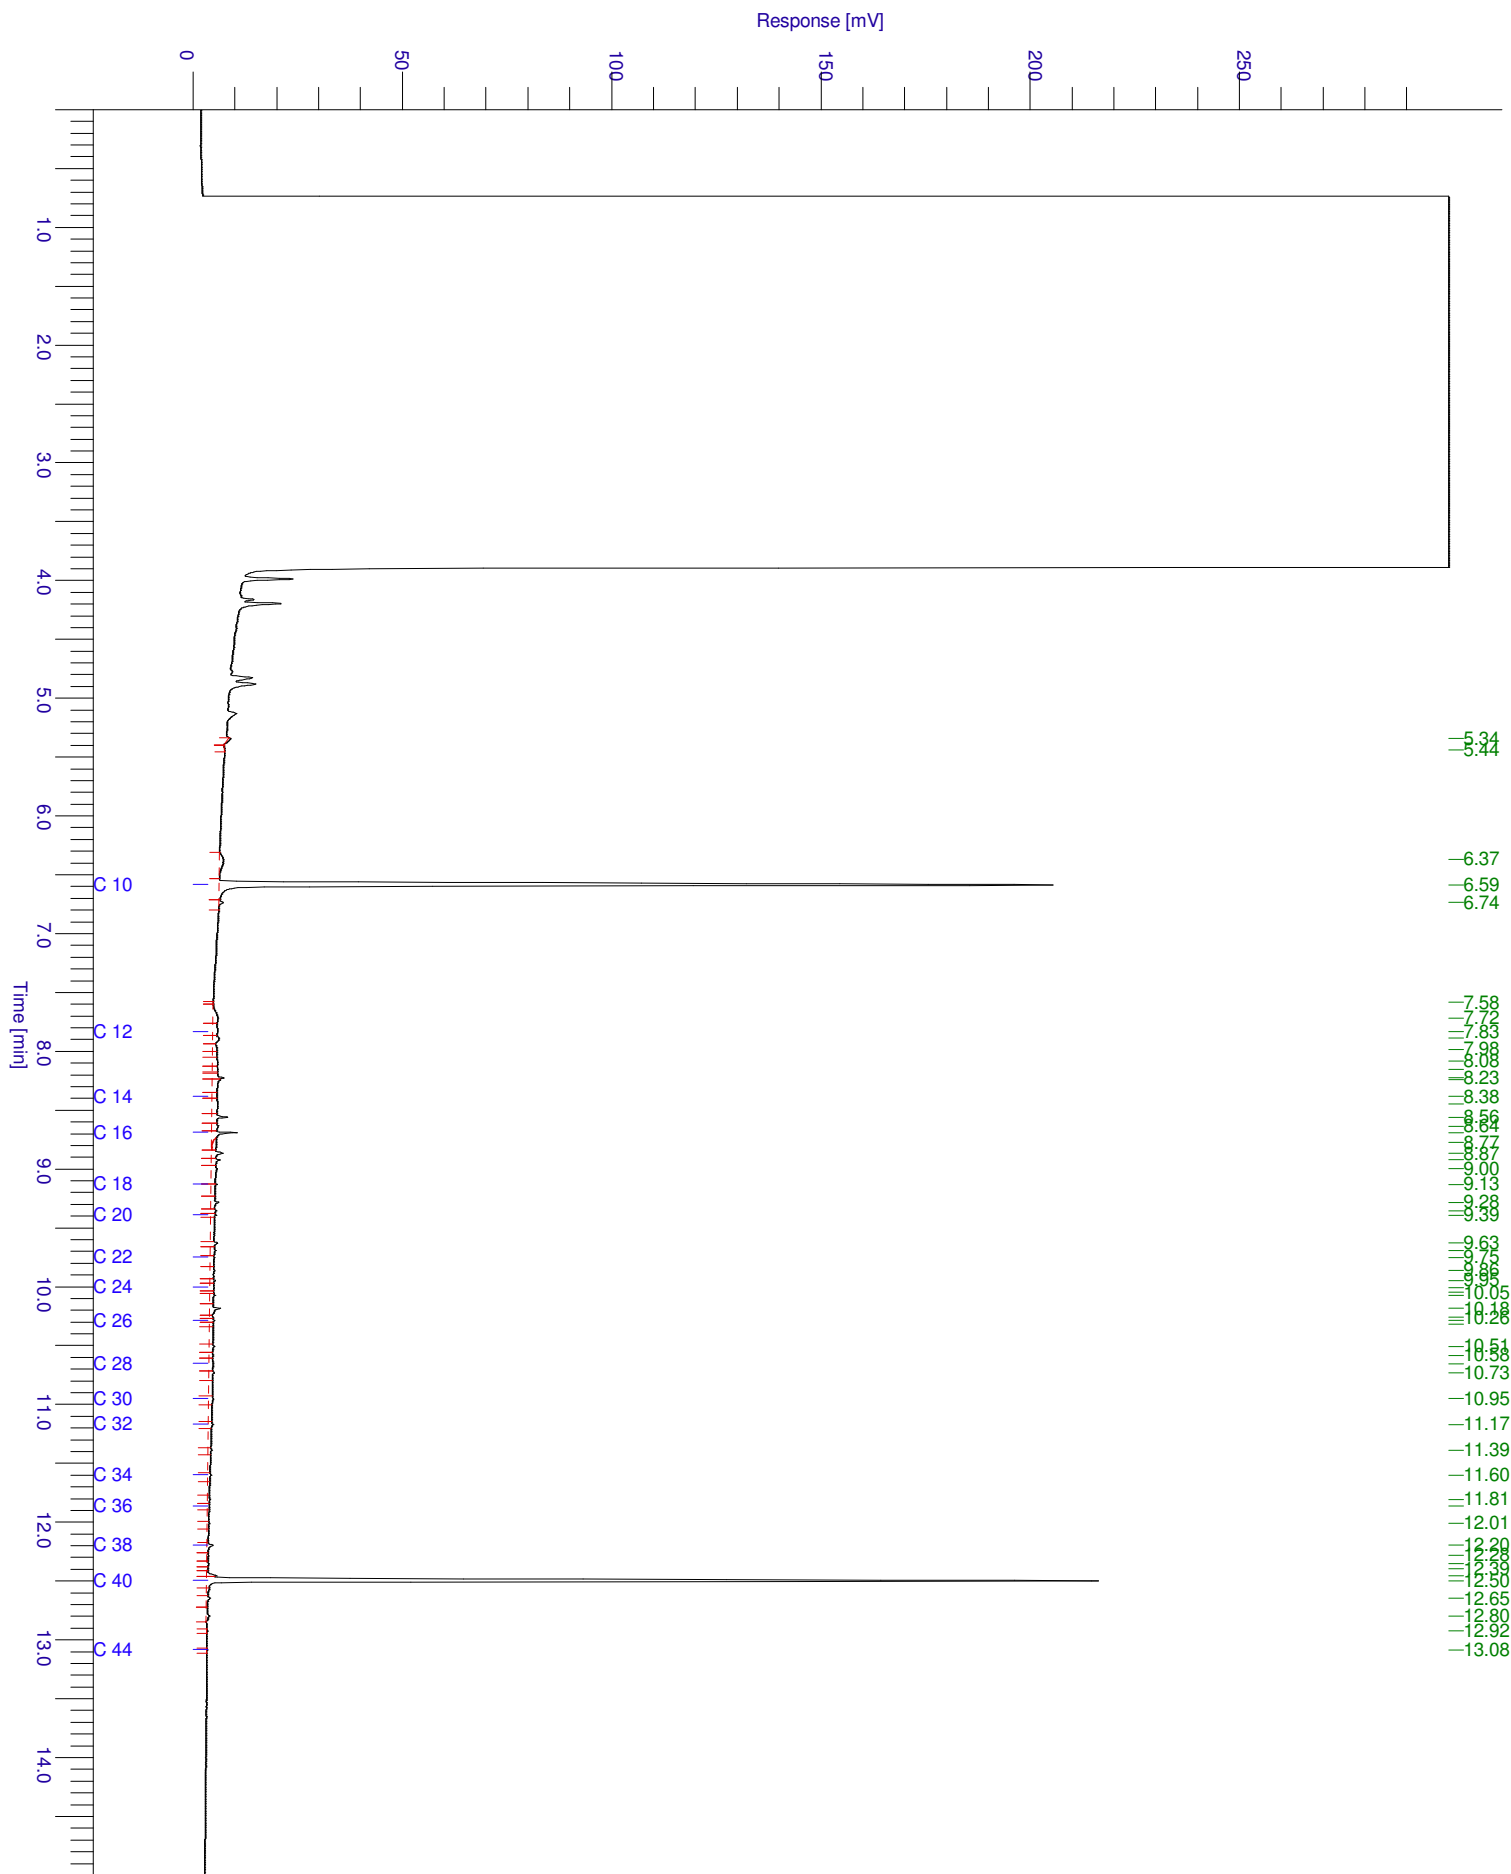
Chromatogram

Sample Name : 201310000170001 g Sample #: 001 Page 1 of 1
FileName : \\nlot025\data\Glc\VAR-GC37\2013-10\mo37-1021-048.raw
Date : 10/22/2013 8:15:50 AM Time of Injection: 10/22/2013 3:54:53 AM
Method : Min olie PE Start Time : 0.00 min End Time : 15.00 min Low Point : 0.00 mV High Point : 300.00 mV
Plot Offset: 0.00 mV Plot Scale: 300.0 mV
